# 海城市弘宁医养中心项目地块 土壤污染状况调查报告

委托单位：海城市自然资源局

编制单位：辽宁华一环境咨询事务有限公司

二〇二四年十一月

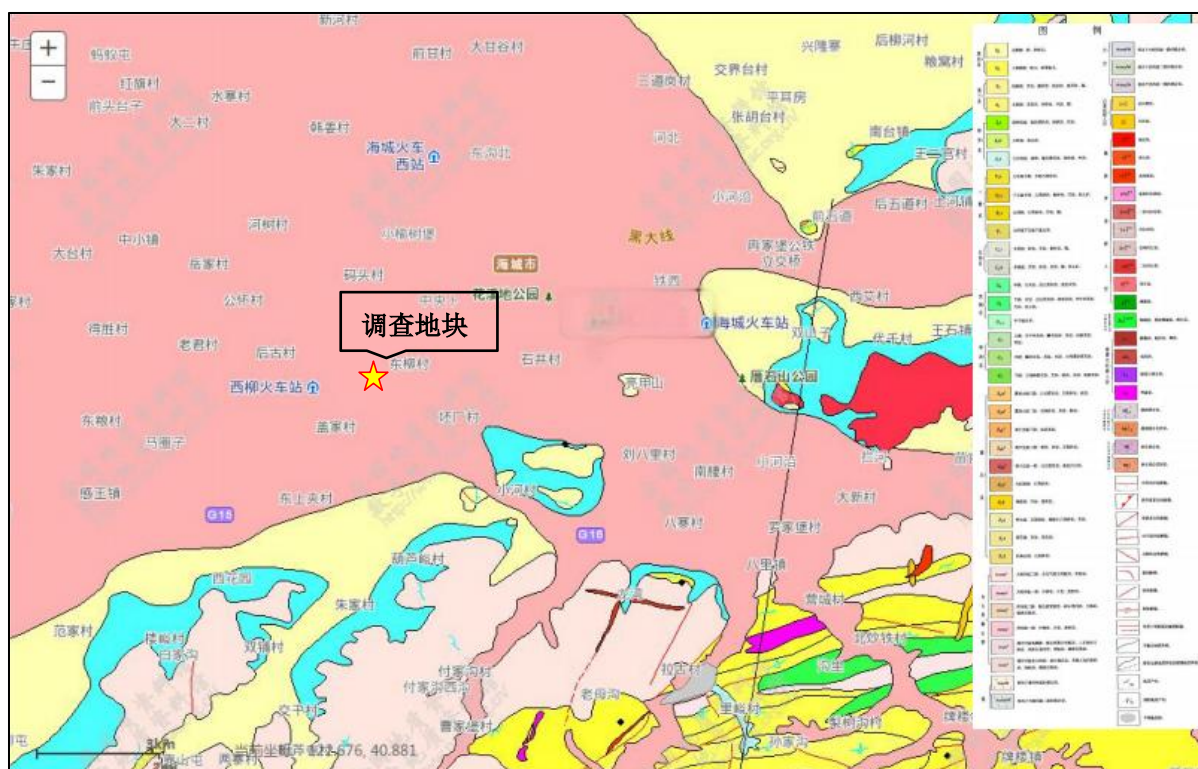
图 3.1-4 调查地块所在区域水文地质图（图片信息来源于全国地质图 1:20 万水文地质图）

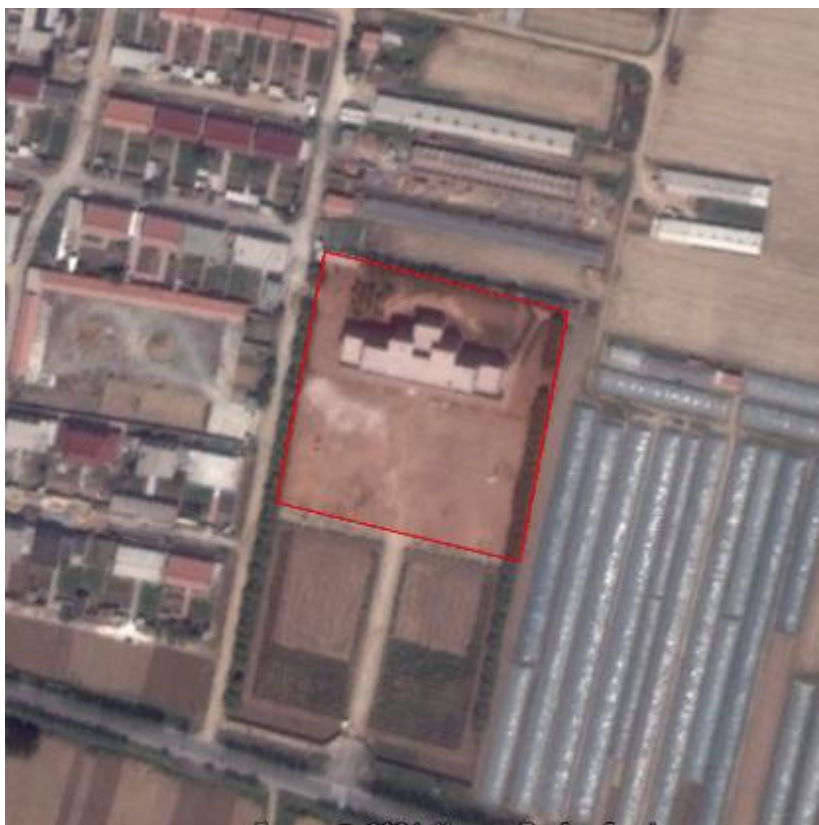
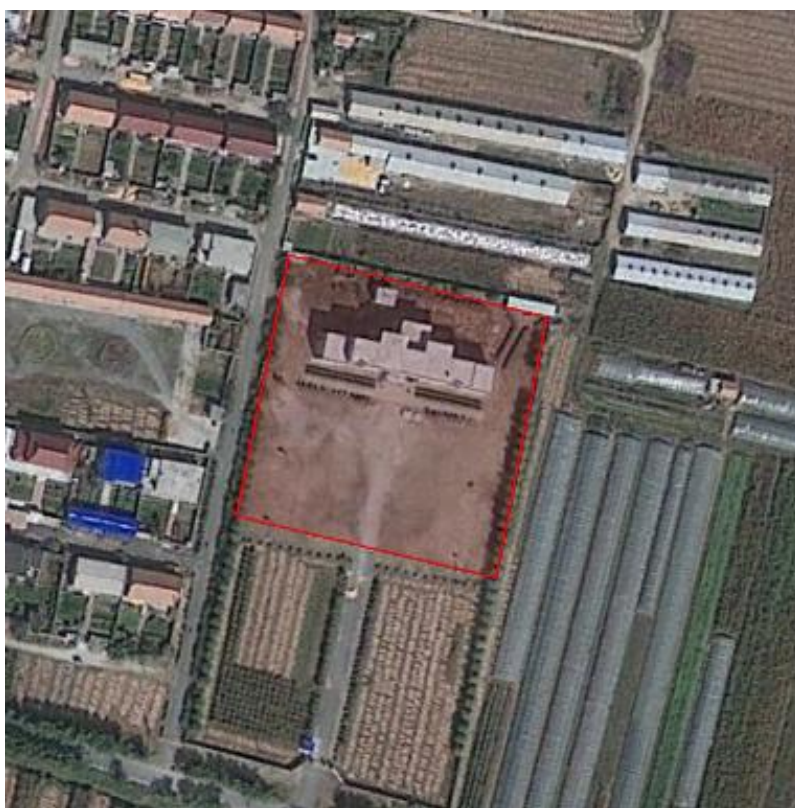
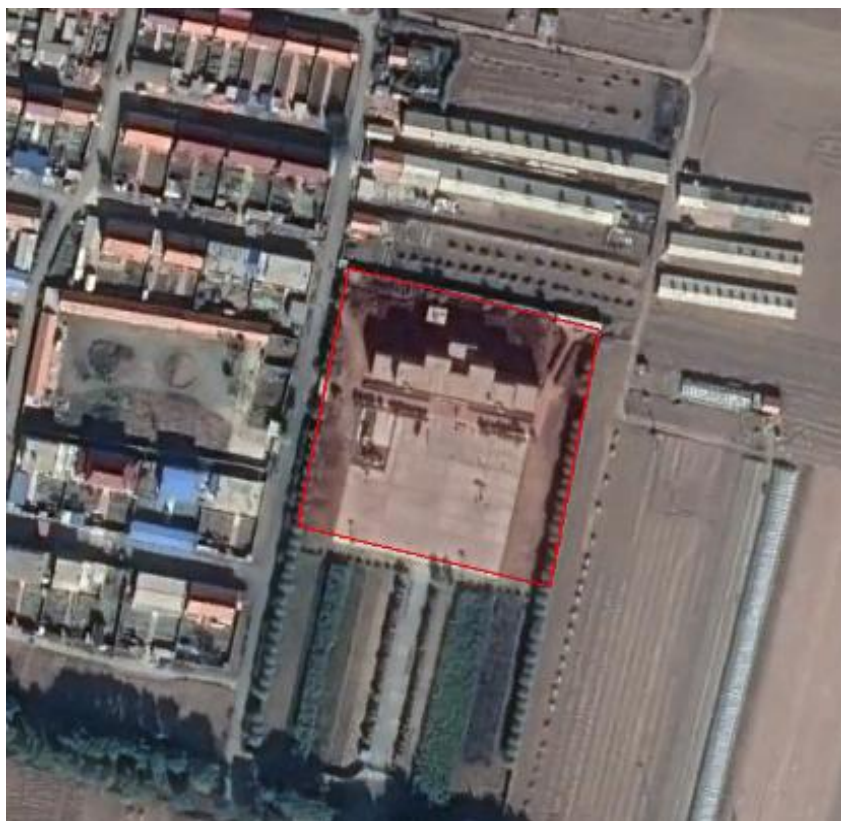
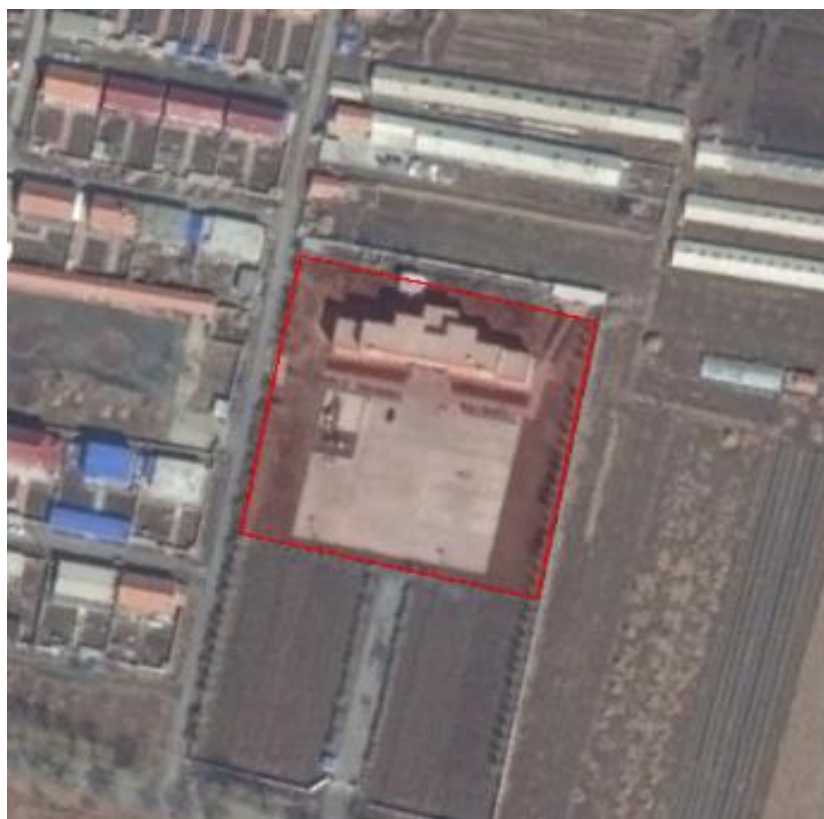
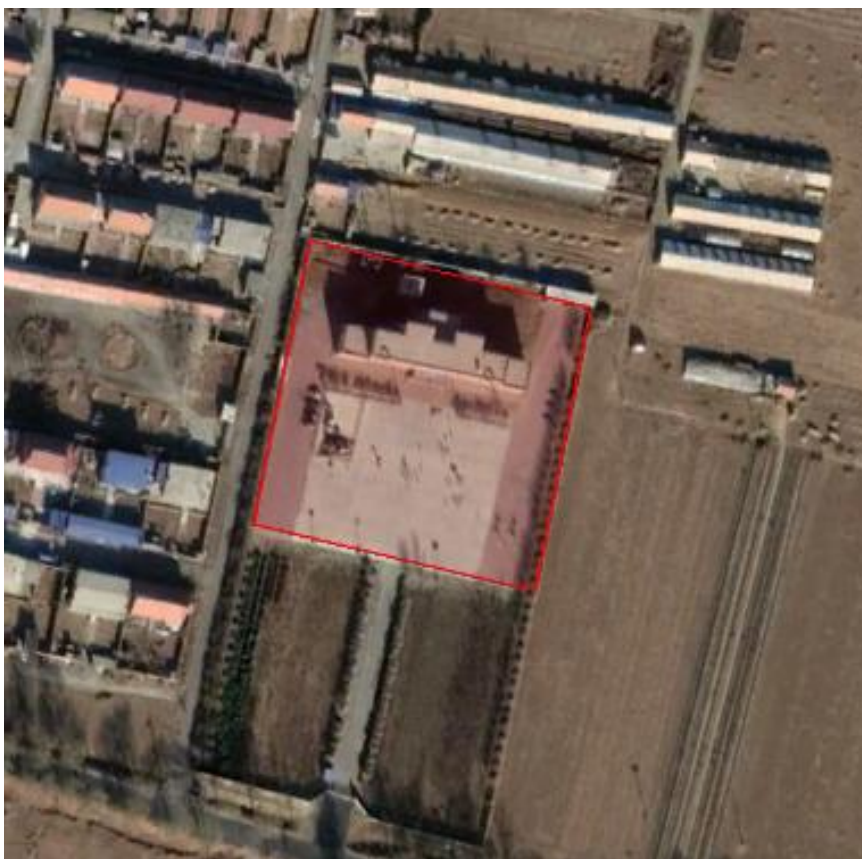
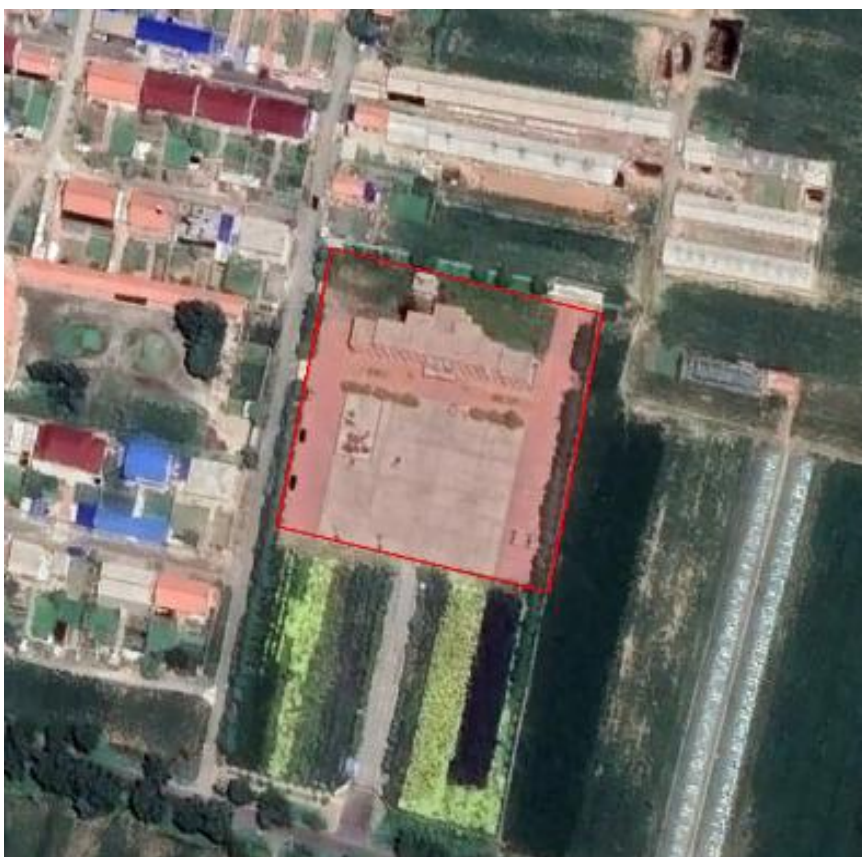
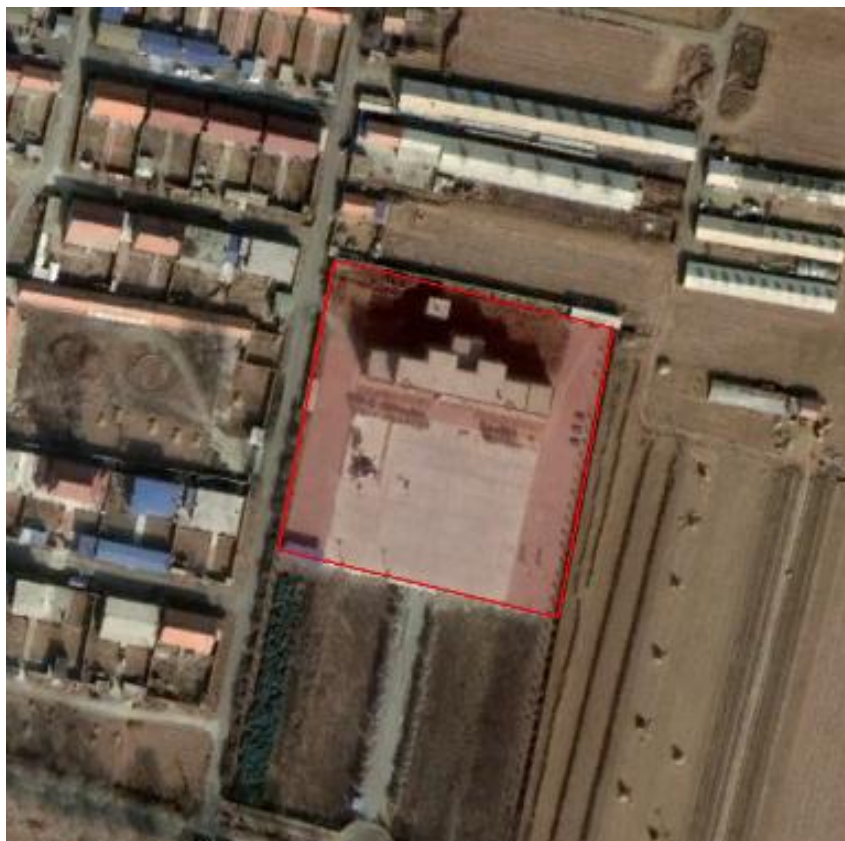
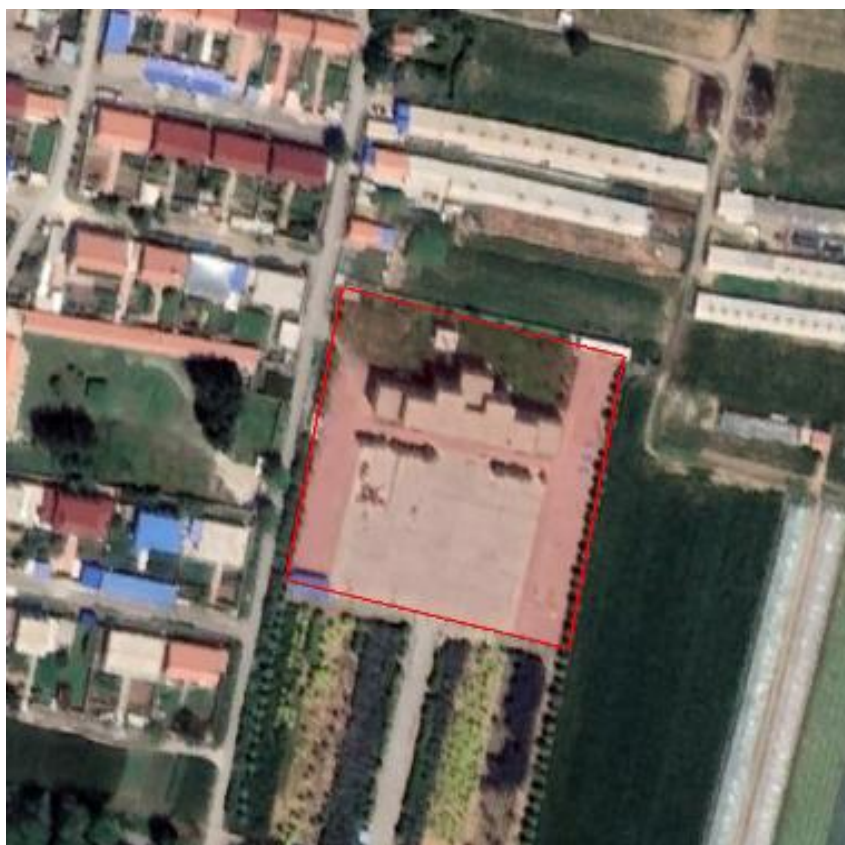
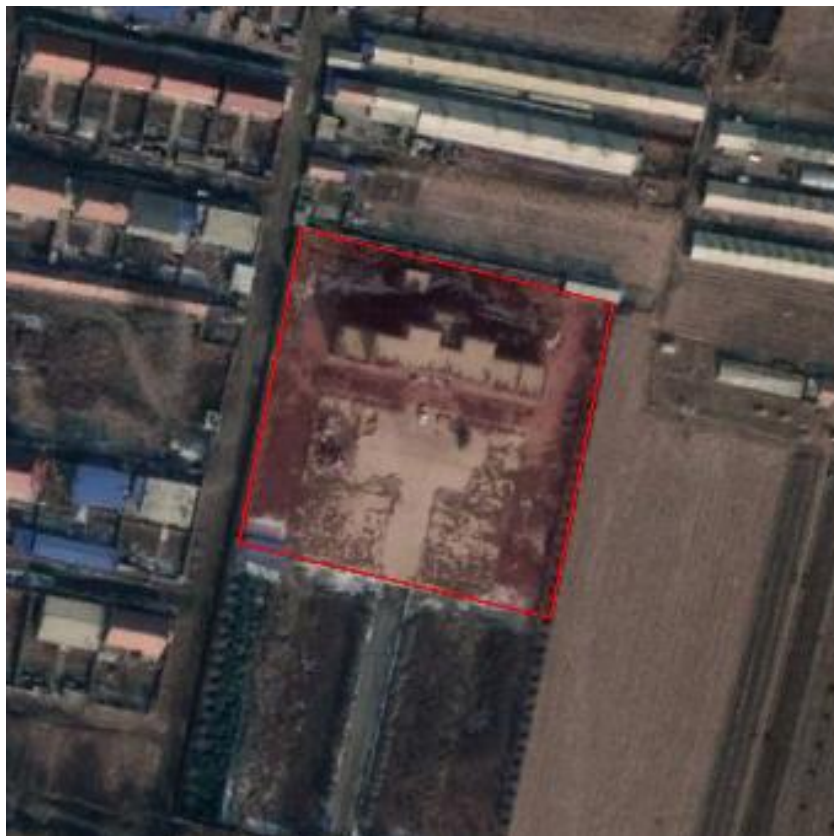
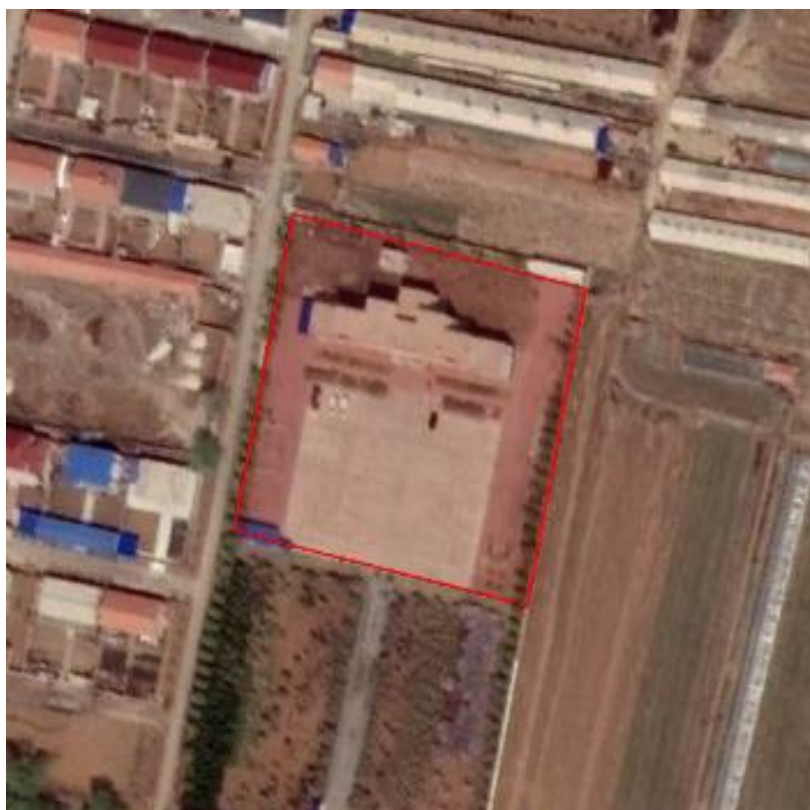
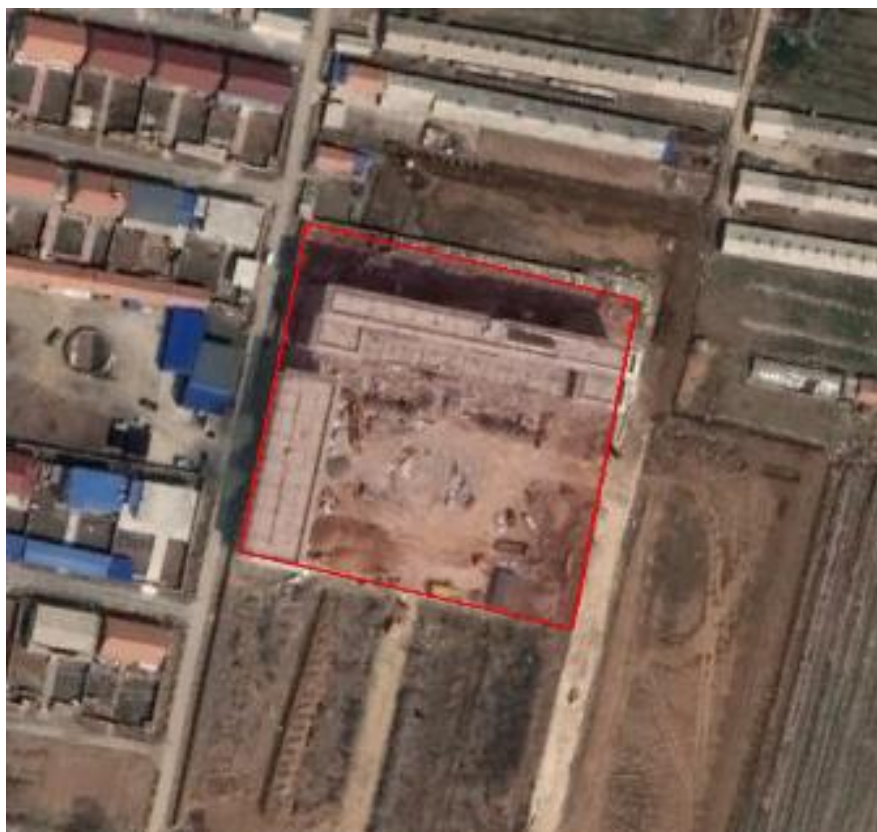
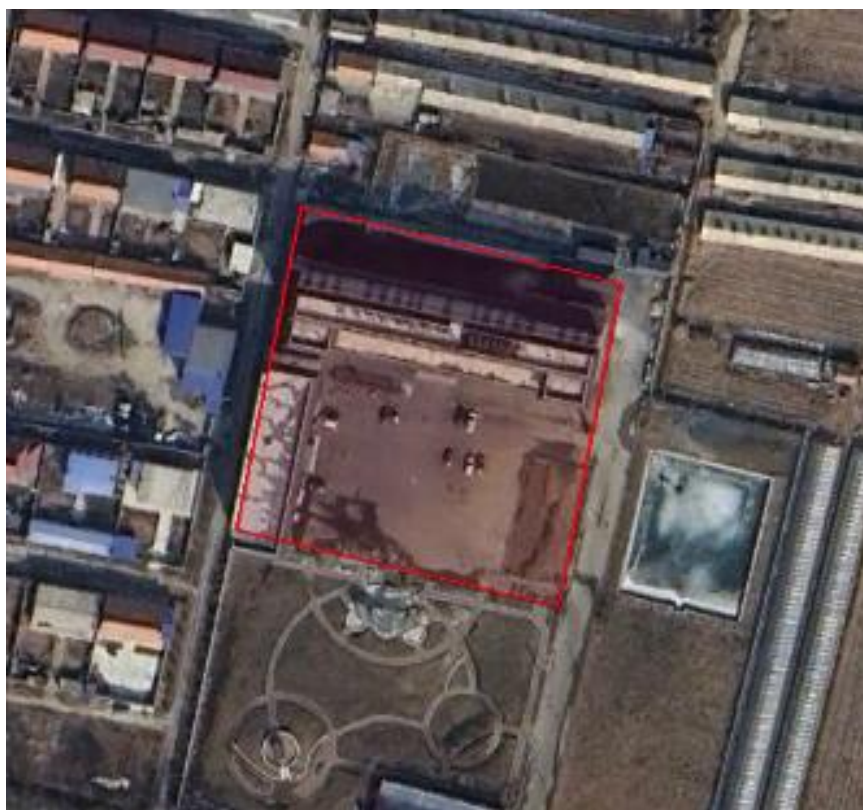
图 3.3-1 地块历史卫星图片影像截图

从 2010 年~2024 年历史卫星图片可以看出：

2010~2021 年，地块为商家台小学；

2022 年至今，地块为弘宁医养中心项目，用于建设海城弘宁精神病医院；

结合 2010 年 6 月~2011 年 10 月、2015 年 10 月~2022 年 4 月，2024 年 4 月历史卫星图片影像数据，确定该地块历史上为商家台小学，无生产历史，初步判断该地块无污染现象。
