# 海城市九年一贯学校地块 土壤污染状况调查报告

委托单位：海城市自然资源局

编制单位：辽宁华一环境咨询事务有限公司

二〇二四年十一月

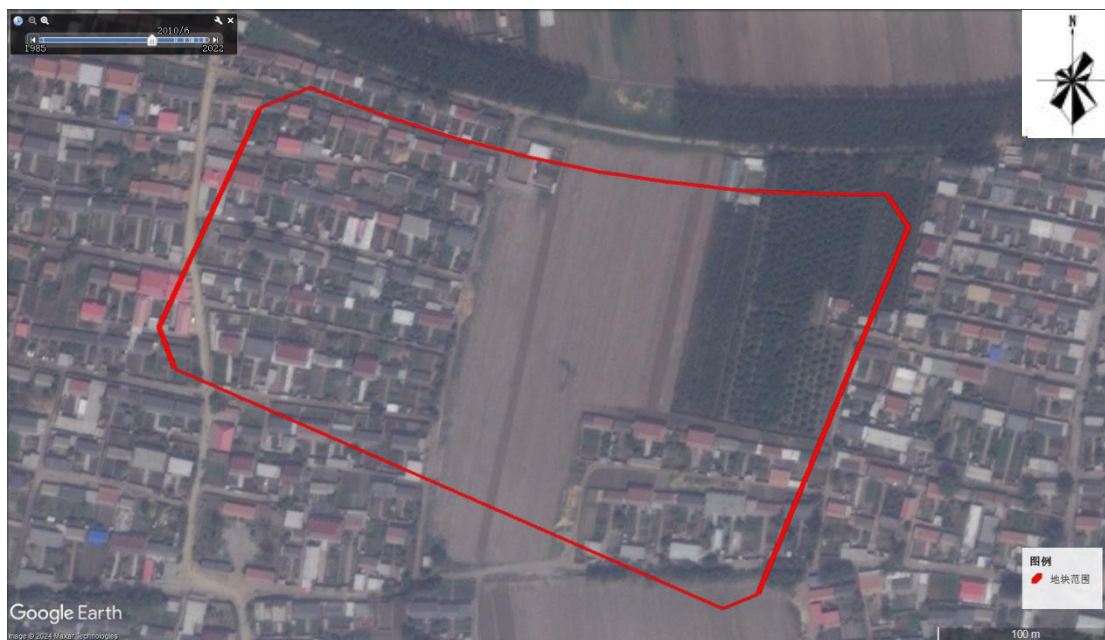
2010 年 6 月，地块内为耕地和农村宅基地

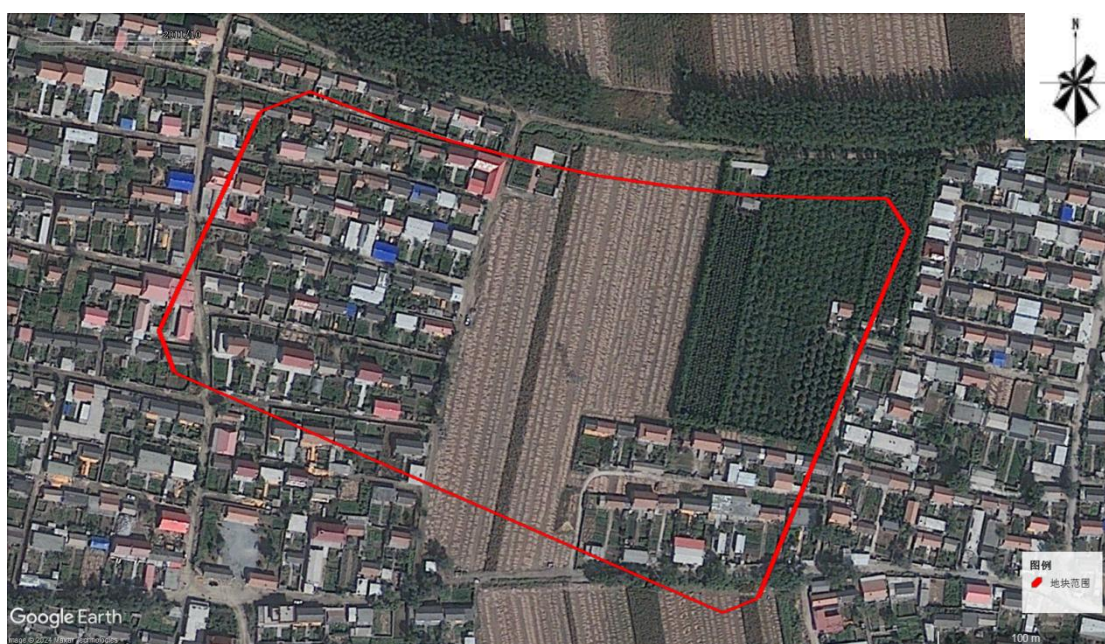
2011 年 10 月，地块内为耕地和农村宅基地

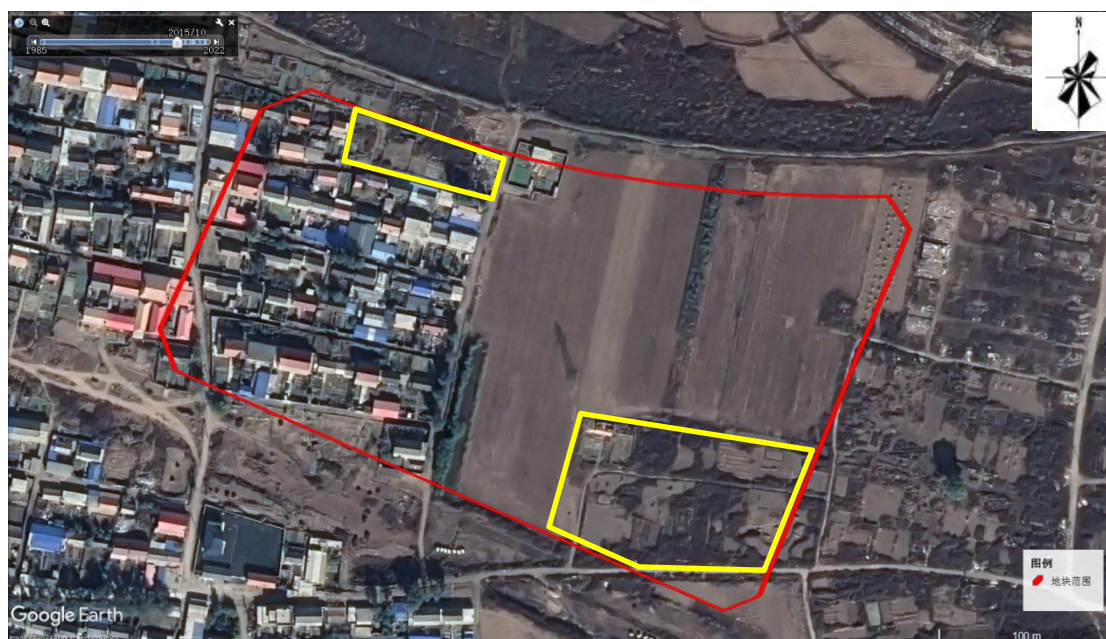
2015 年 10 月，地块内为耕地和农村宅基地，地块内西北侧和东南侧宅基地进行拆迁

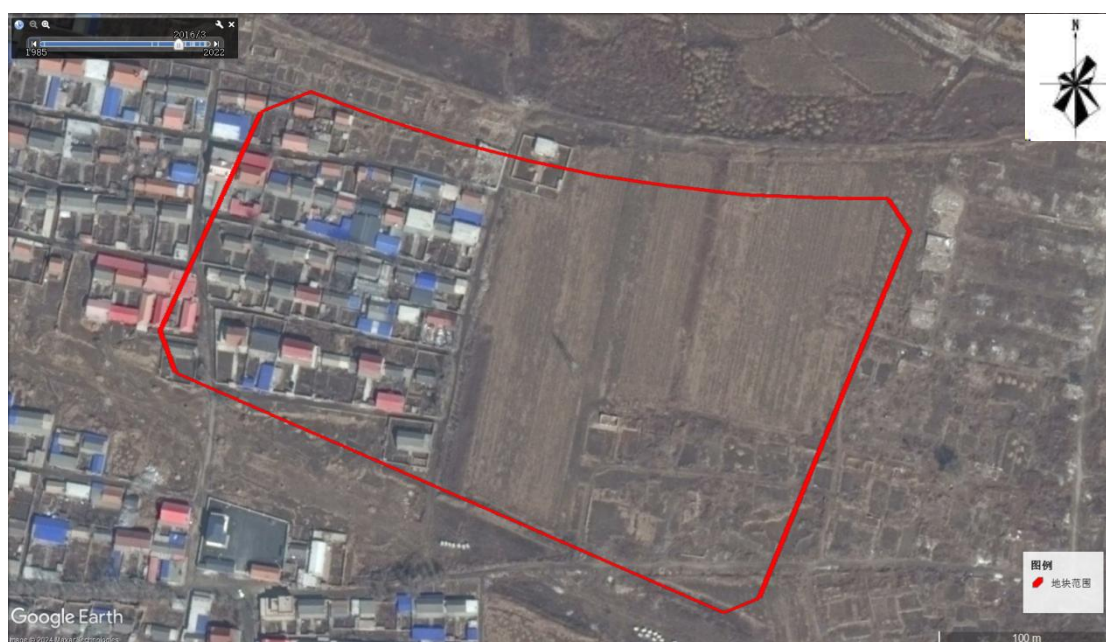
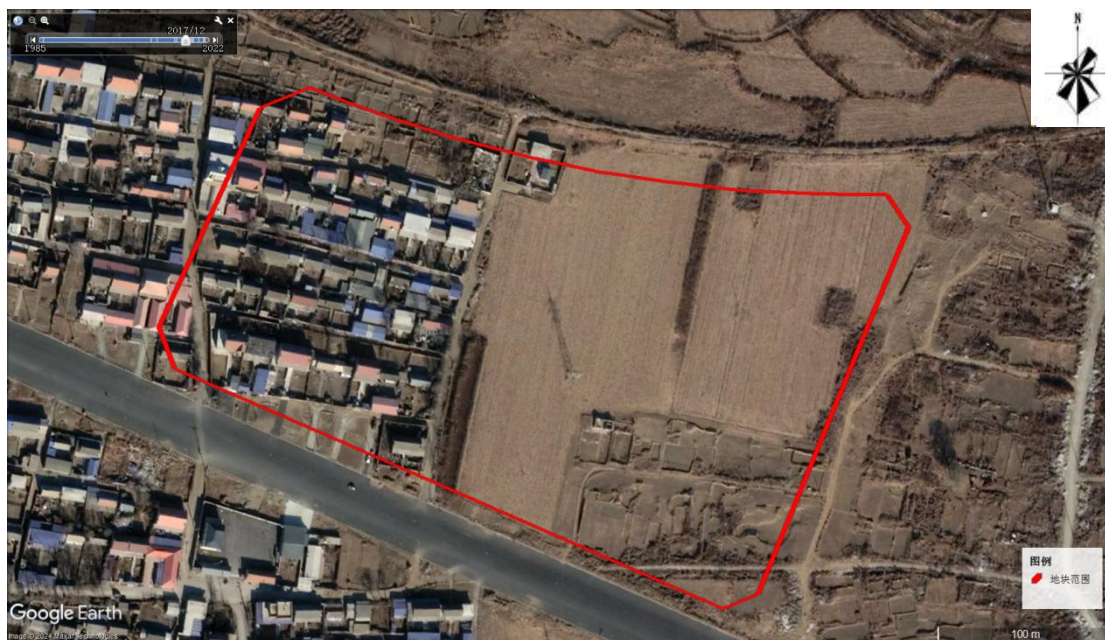
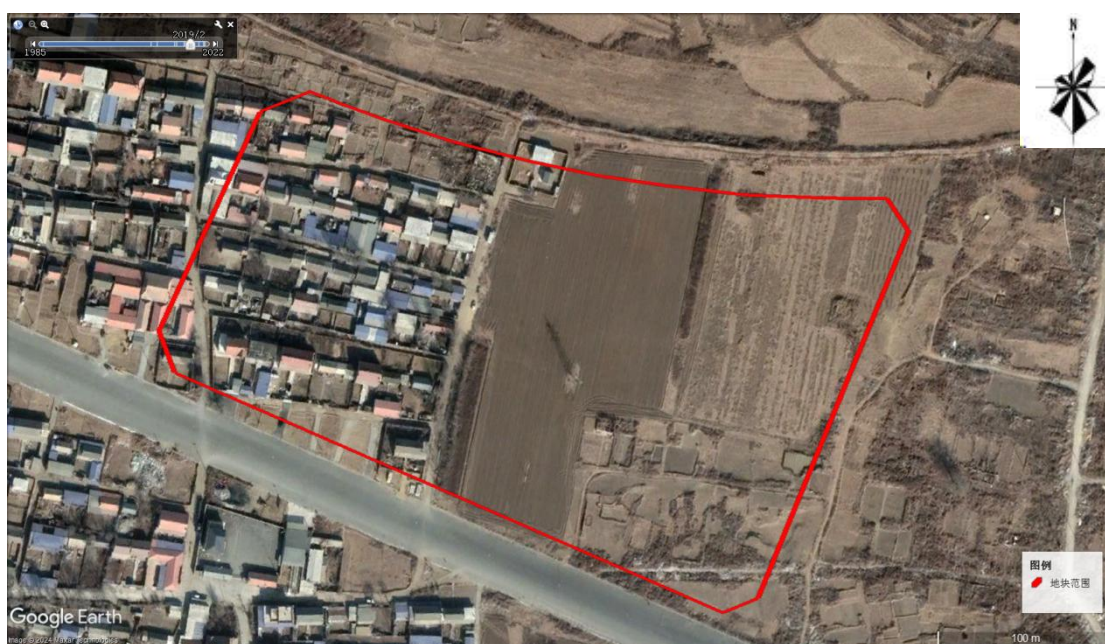
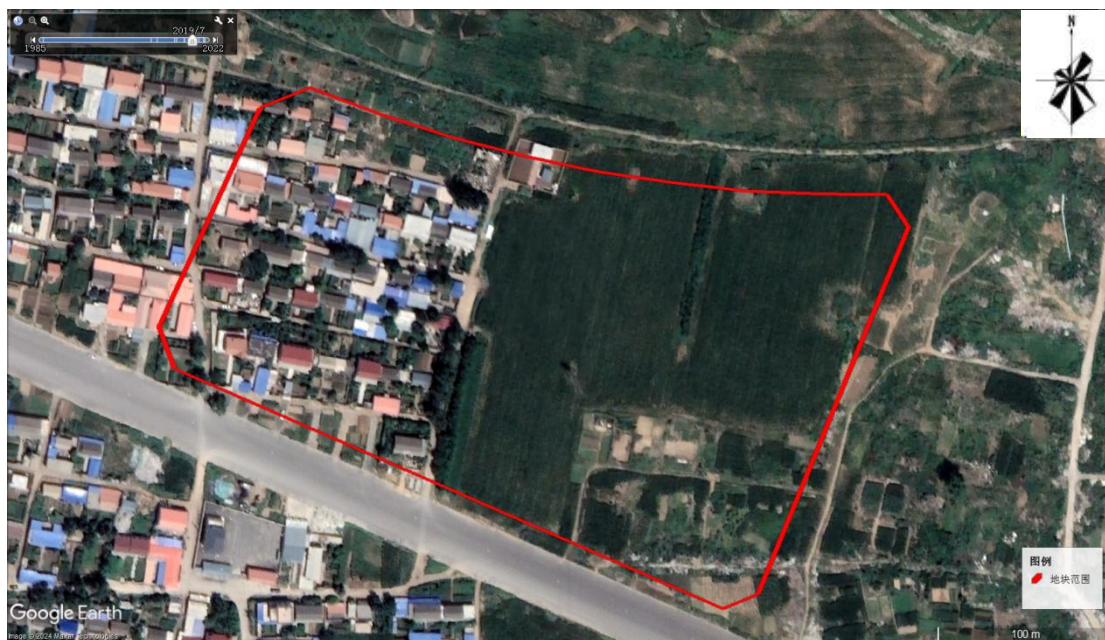
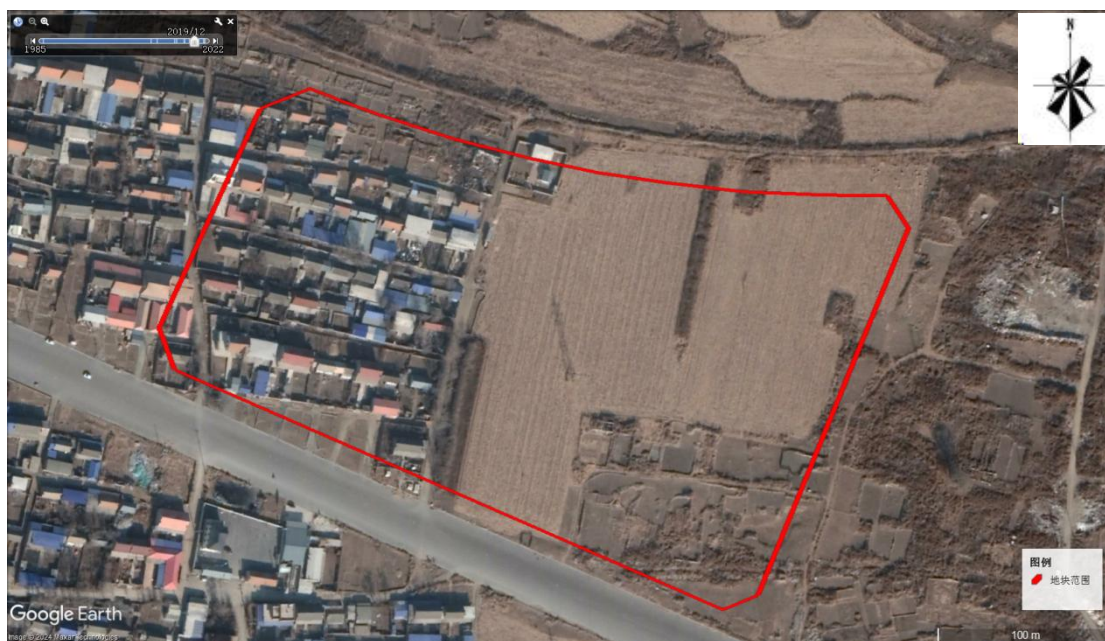
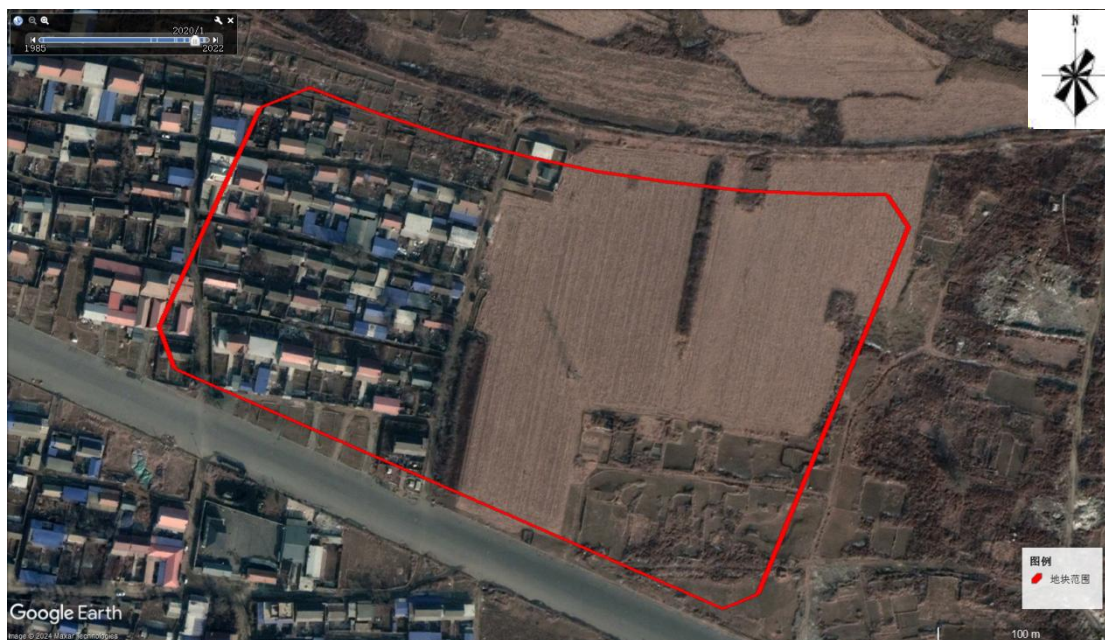
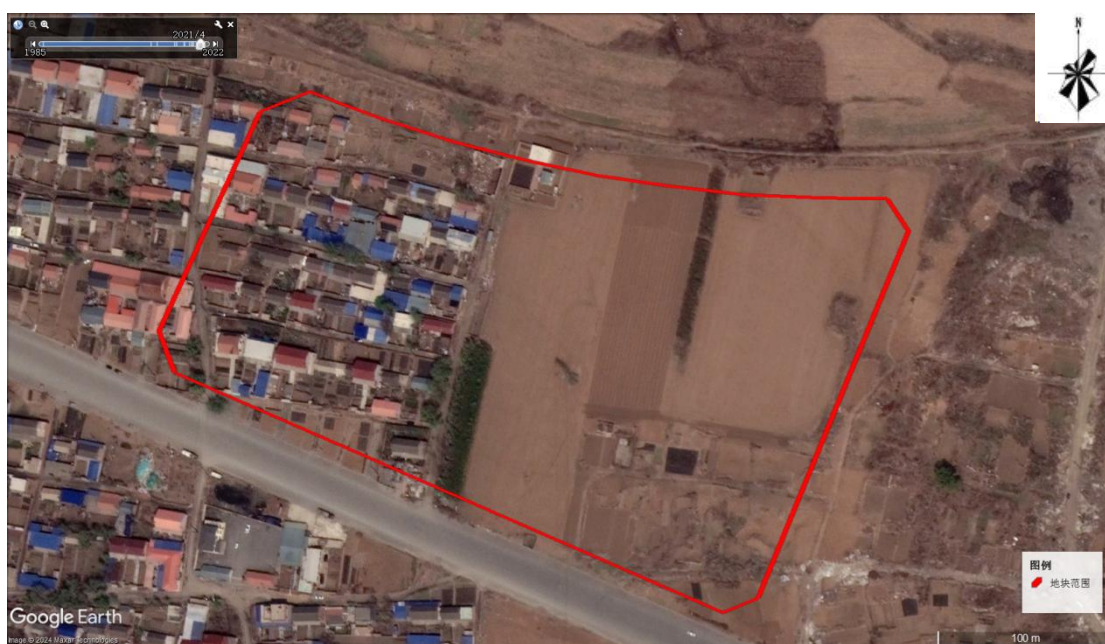
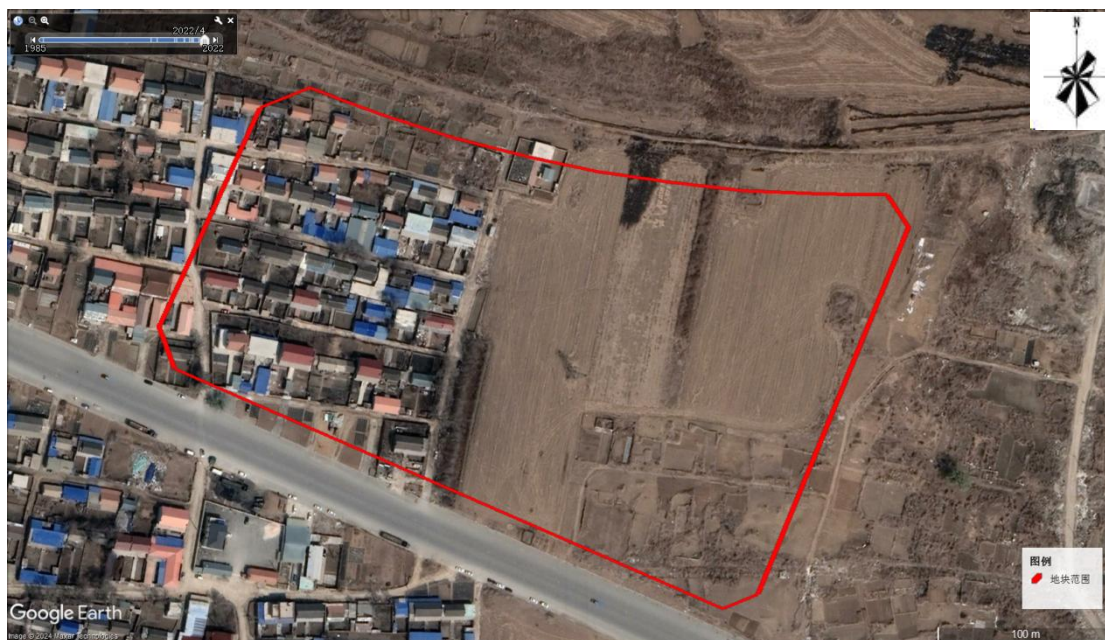
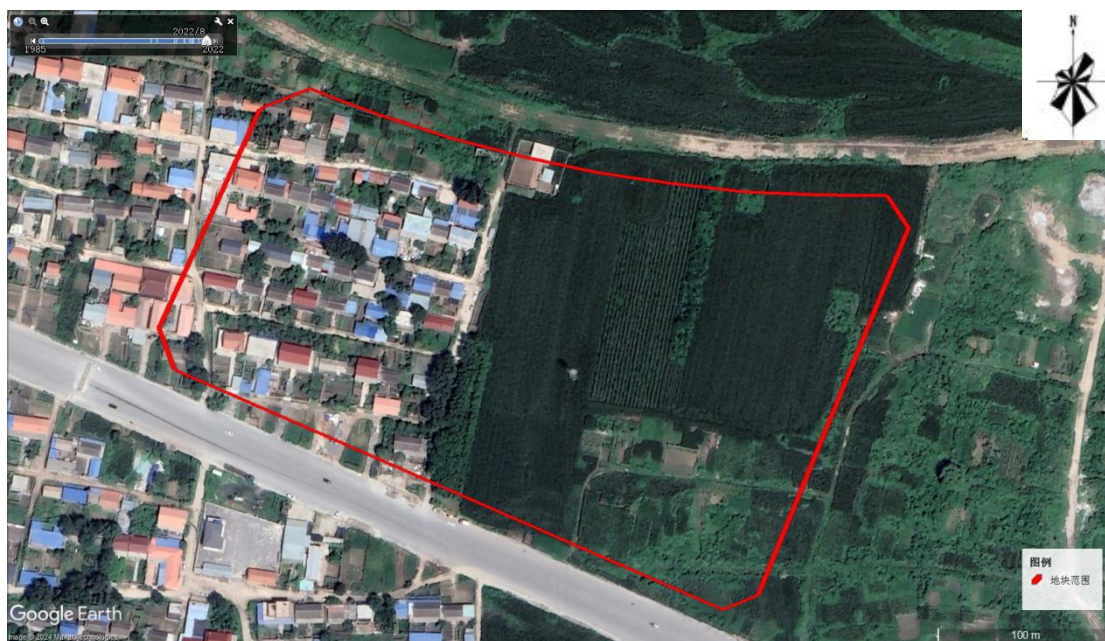
图 3.3-1 地块历史卫星图片影像截图

历史卫星图片可以看出：从 2010 年 6 月~2011 年 10 月、2015 年 3 月~2017 年 12 月、2019 年 2 月~2022 年 8 月，调查地块内均为耕地和农村宅基地，无其他用途，无生产历史，初步判断该地块无污染现象。

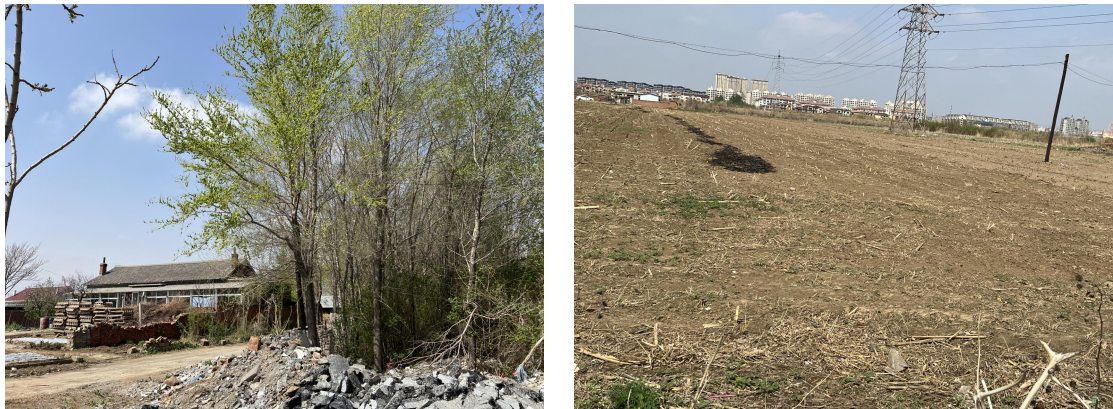
图 3.3-4    地块现状照片

（水飞蓟）。未发现疑似有毒有害物质及其他外来污染影响，无工业废水排放沟渠、渗坑、水塘；无工业废水地下输送管线、储存池；无产品、原辅材料、油品的地下储罐、输送管线；无危险化学品、危险废物等有毒有害物质储存或堆放。地块内未发现裸露土壤，硬化地面无明显颜色异常、油渍等污染或化学腐蚀痕迹，无恶臭、化学品、刺激性等异常气味。土地利用分布图如下：

地块西侧苏家村部分                      地块东侧耕地部分

目前调查地块内为耕地和苏家村宅基地，耕地部分种植药材（水飞蓟），无工业废水排放沟渠、渗坑、水塘；无工业废水地下输送管线、储存池；无产品、原辅材料、油品的地下储罐、输送管线；无危险化学品、危险废物等有毒有害物质储存或堆放，无可能存在的污染源。地块内裸露土壤无明显颜色异常、油渍等污染或化学腐蚀痕迹，无恶臭、化学品、刺激性等异常气味。

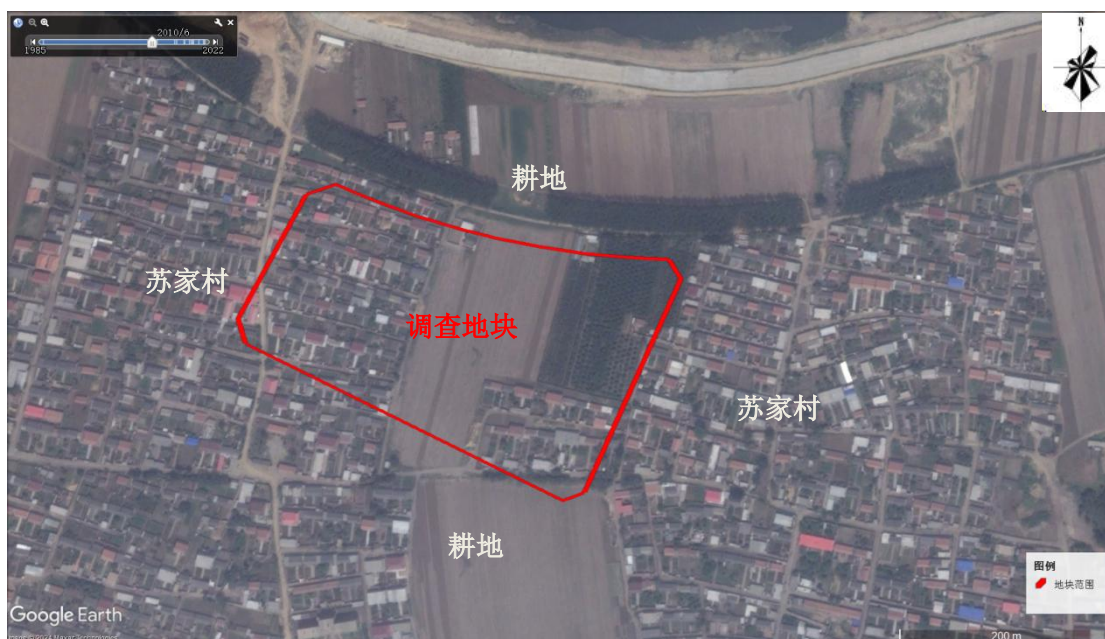
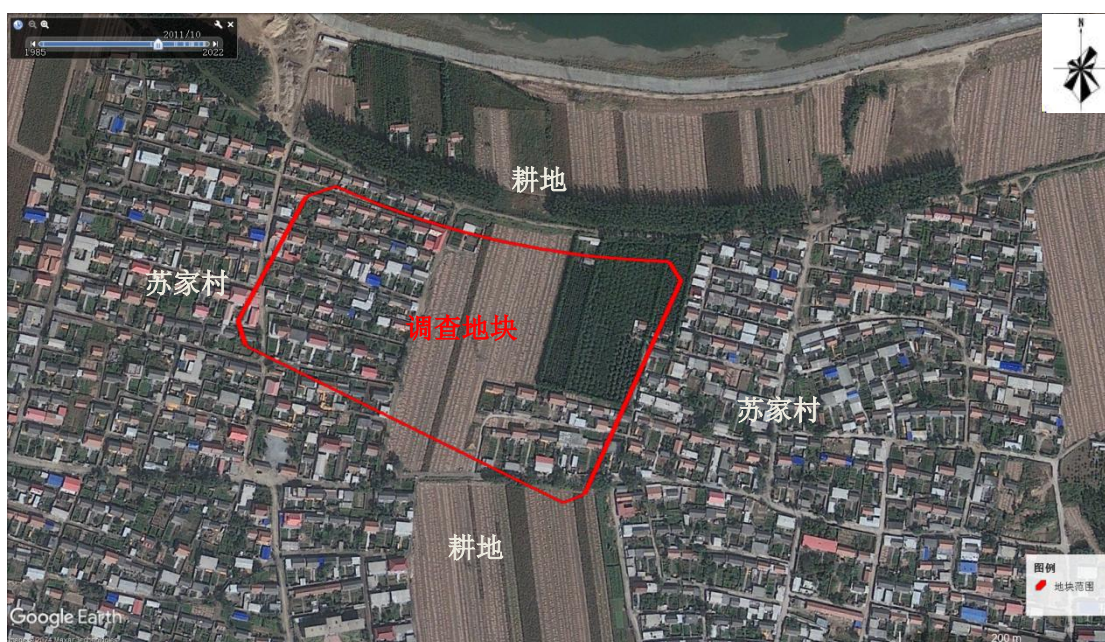
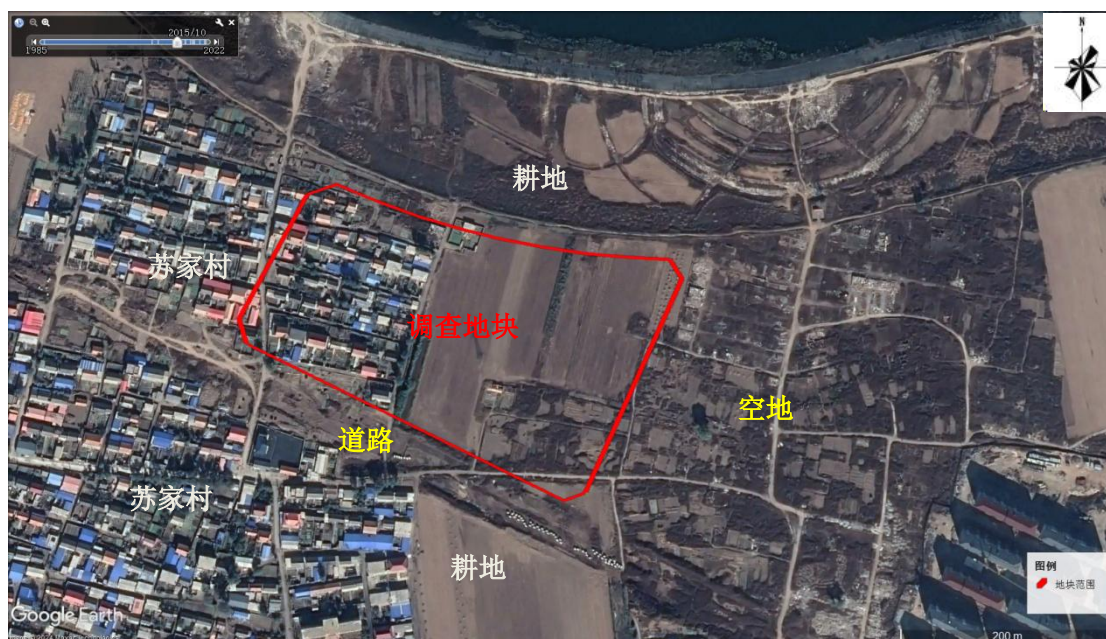
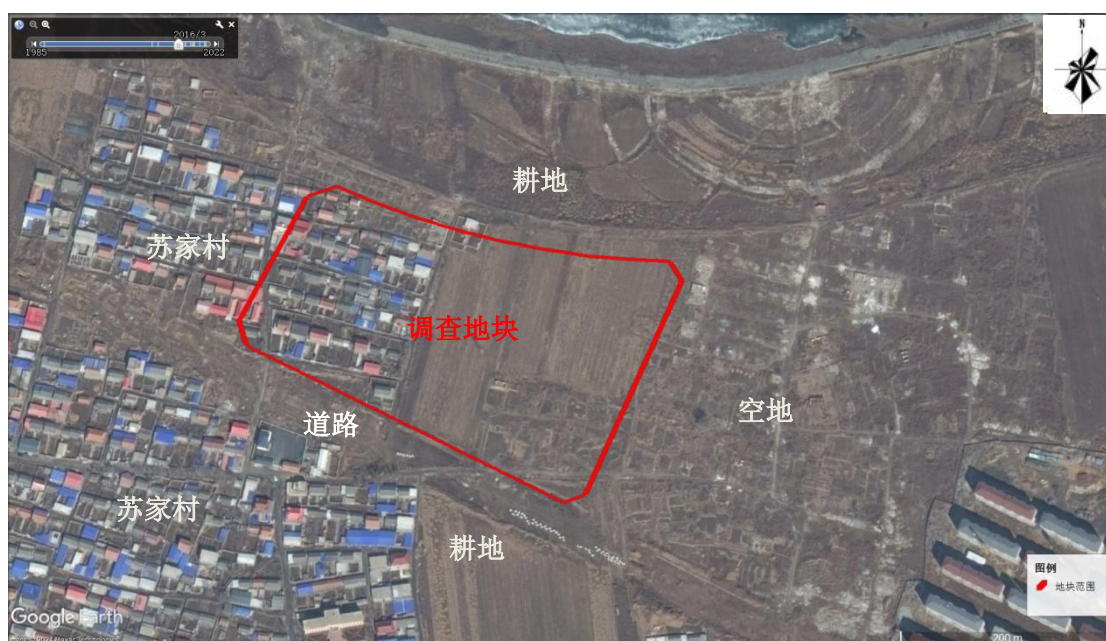
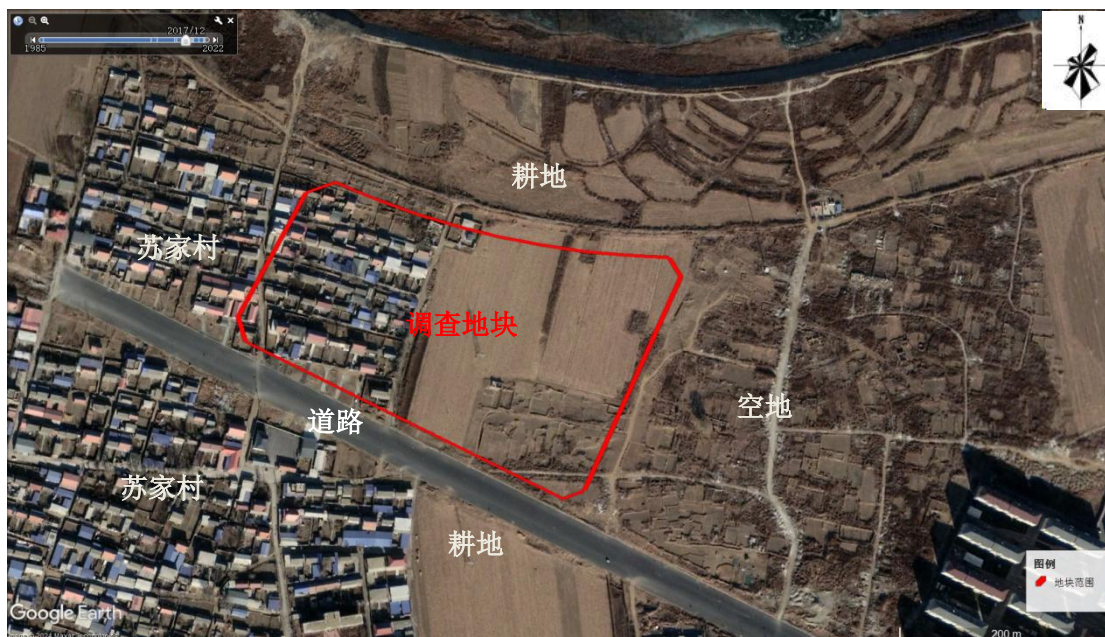
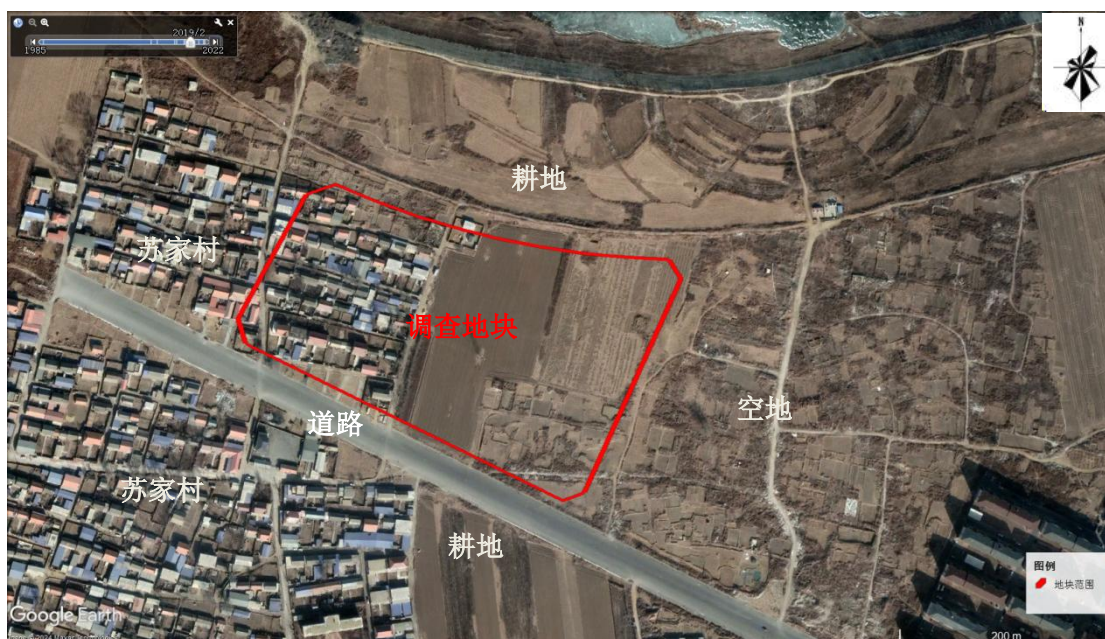
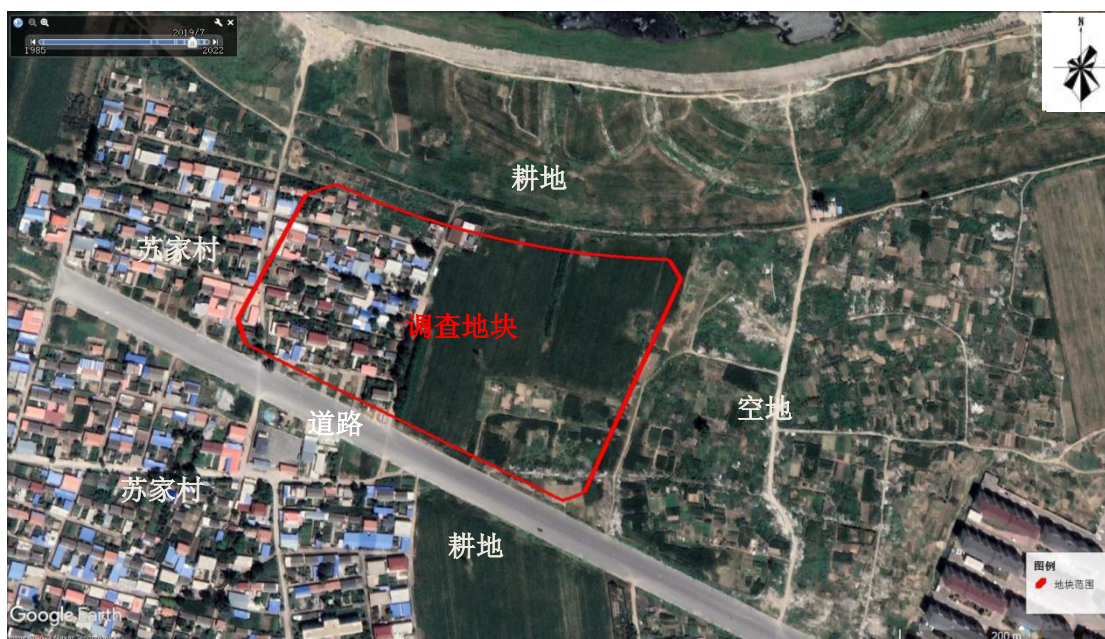
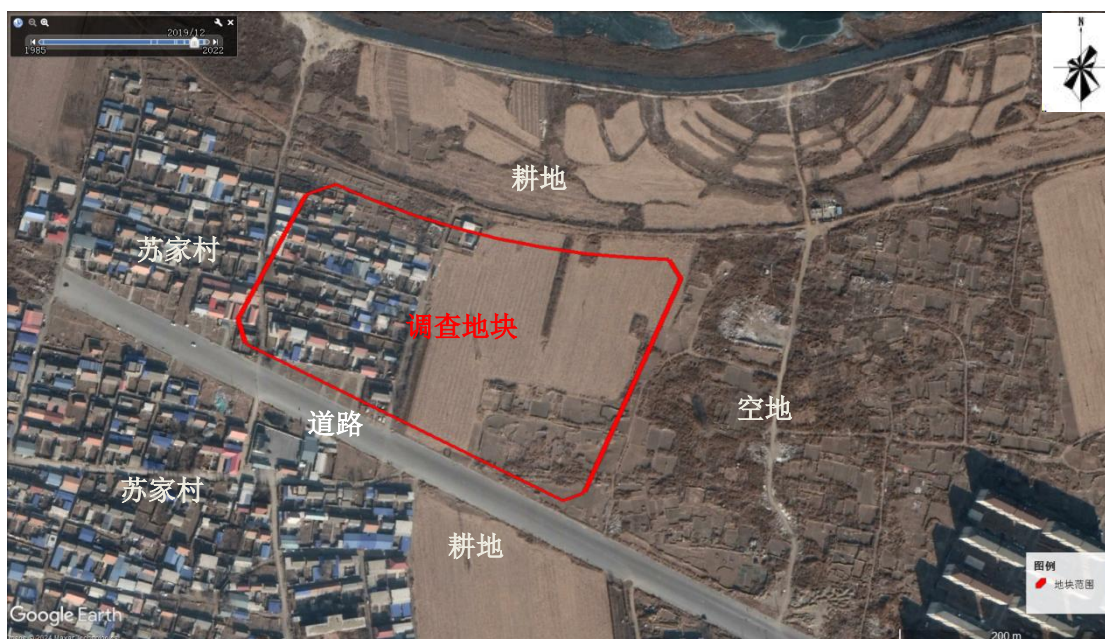
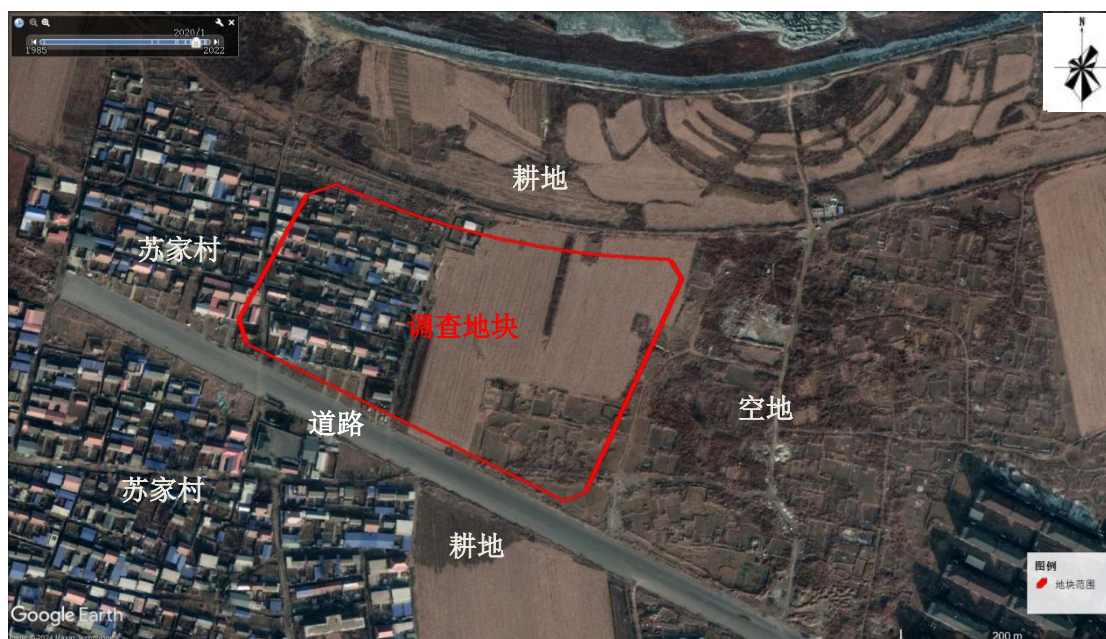
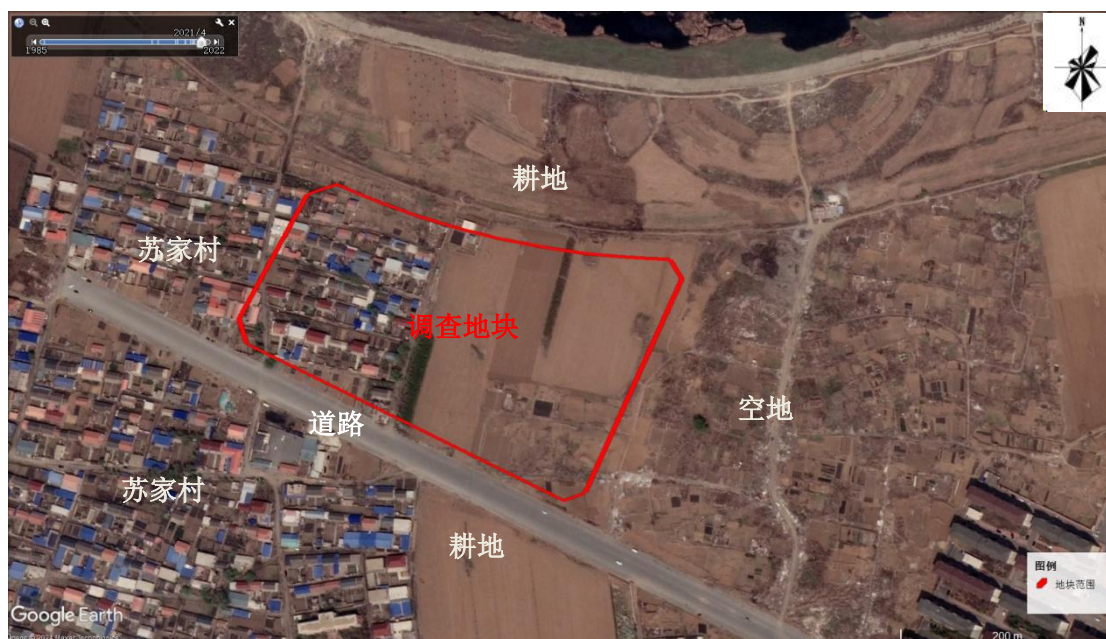
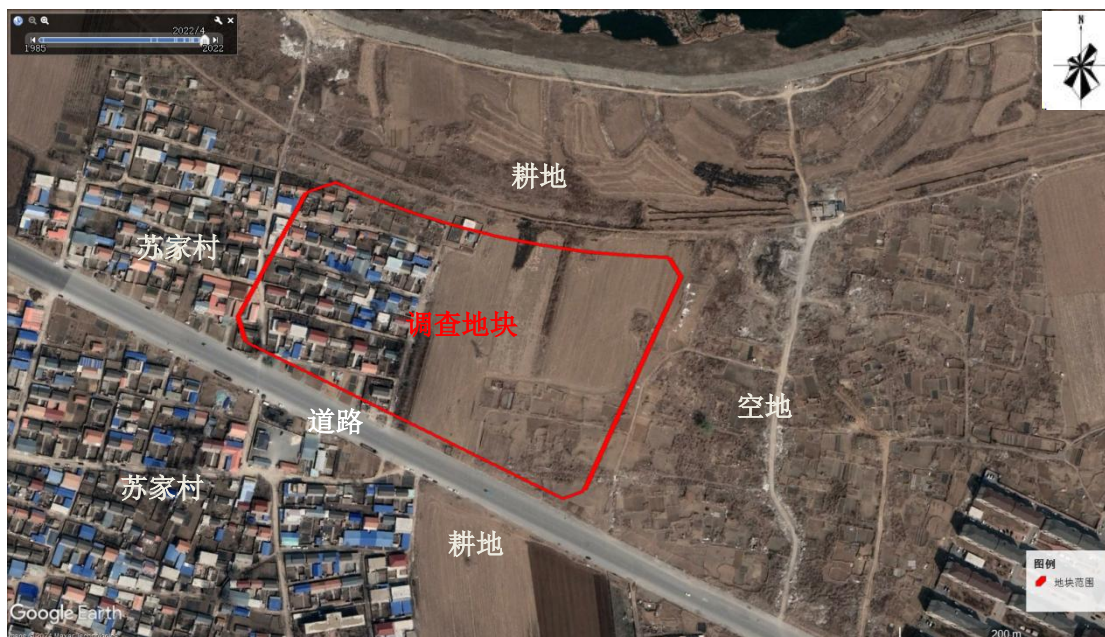
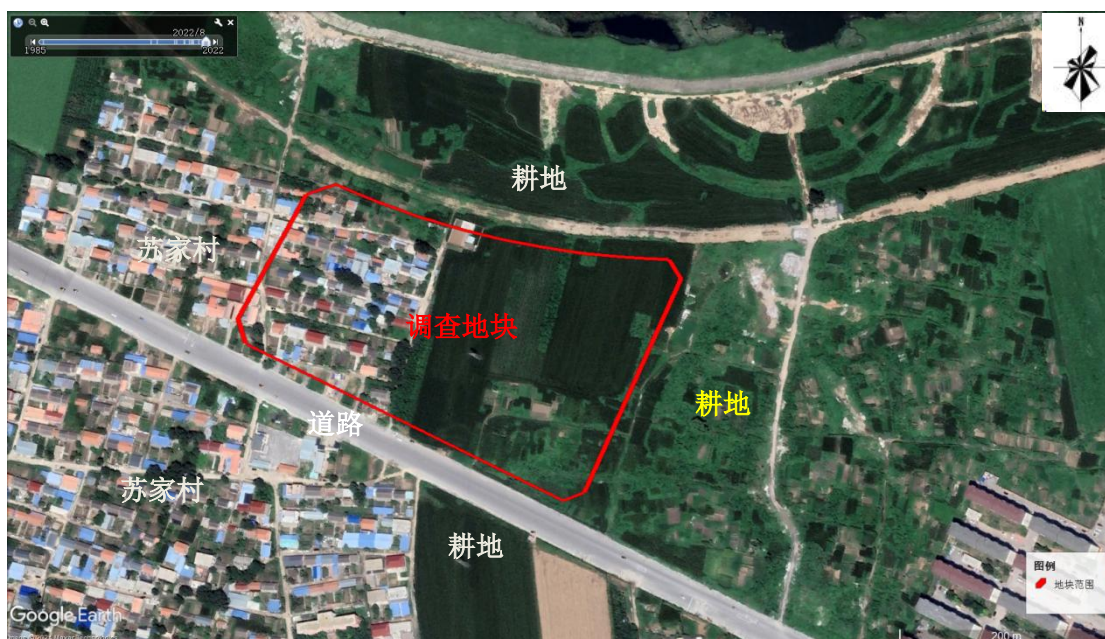
图 3.4-1 相邻地块历史影像

2015 年 10 月，调查地块外北侧和东南侧为耕地，西侧为苏家村，东侧为空地，其中东侧苏家村已拆迁，北侧开始修建道路

2022 年 8 月，调查地块外南侧为道路，隔路为苏家村和耕地，北侧为耕地，西侧为苏家村，东侧变为耕地

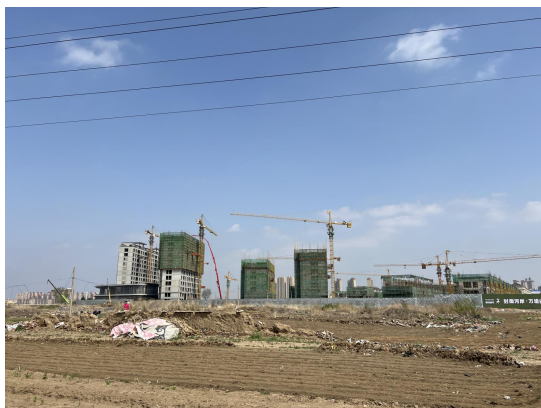
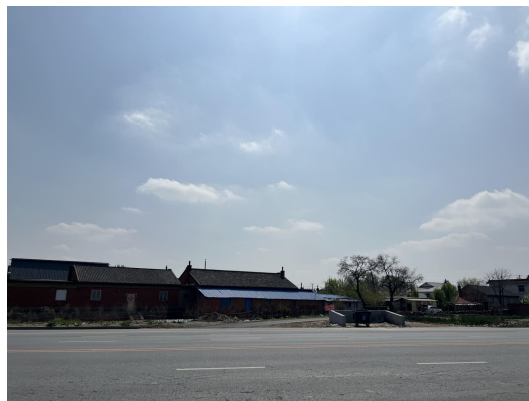
图 3.4-2 相邻地块现状照片

耕地

苏家村和亮甲山街

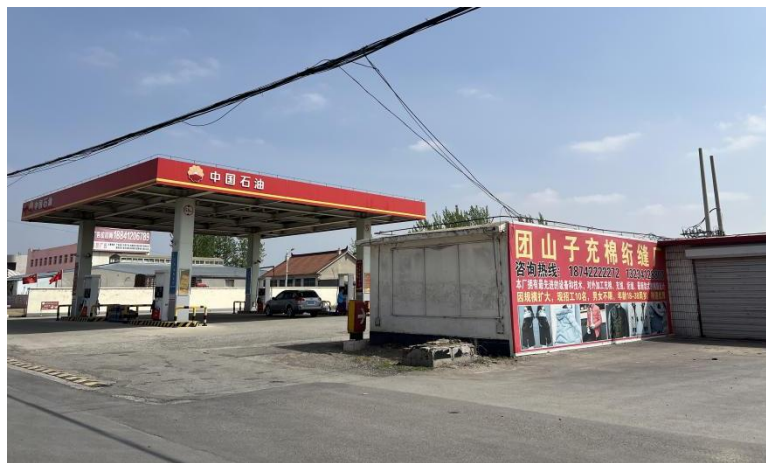
图4.2-2 中国石油天然气股份有限公司辽宁鞍山海城兴海德胜加油站

海城市常年主导风向为北风，调查地块位于企业上风向，距离约 785m，

距离较远，非甲烷总烃大气沉降对调查地块产生影响较小或无影响；另根据加油站“三废”排放综合分析，可能产生迁移的污染物包括石油烃（ $C_{10}-C_{40}$ ），企业位于调查地块西南侧，区域地下水流向为东南向西北，流经范围未经过本地块，因此污染物迁移对调查地块影响较小。

综上，中国石油天然气股份有限公司辽宁鞍山海城兴海德胜加油站生产对调查地块影响较小或无影响。

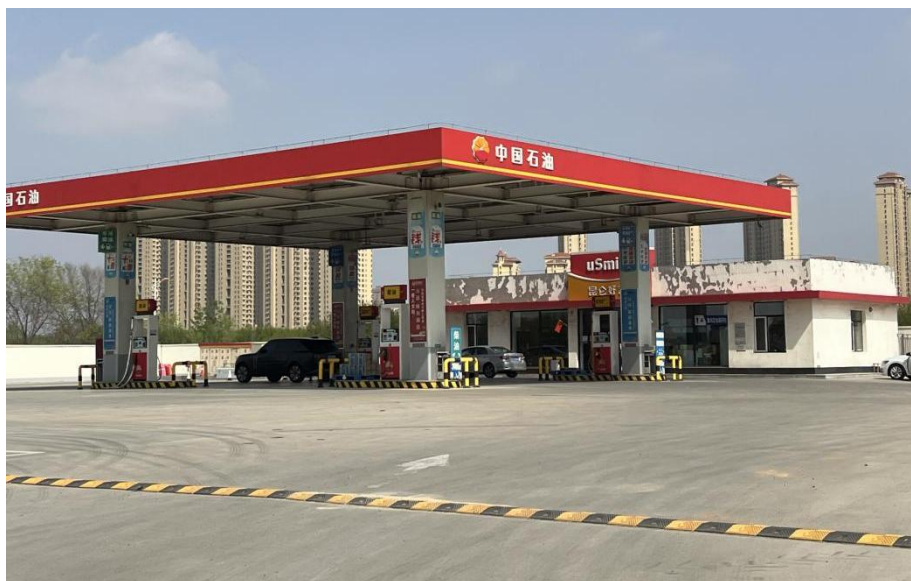
图4.2-3 中国石油天然气股份有限公司辽宁鞍山海城郭家加油站

海城市常年主导风向为北风，企业位于调查地块东侧，距离约 987m，距离较远，因此非甲烷总烃大气沉降对调查地块基本无影响；另根据加油站“三废”排放综合分析，可能产生迁移的污染物包括石油烃（ $C_{10}-C_{40}$ ），区域地下水流向为东南向西北，污染物迁移对调查地块影响较小。综上，中国石油天然气股份有限公司辽宁鞍山海城郭家加油站生产对调查地块影响较小或无影响。

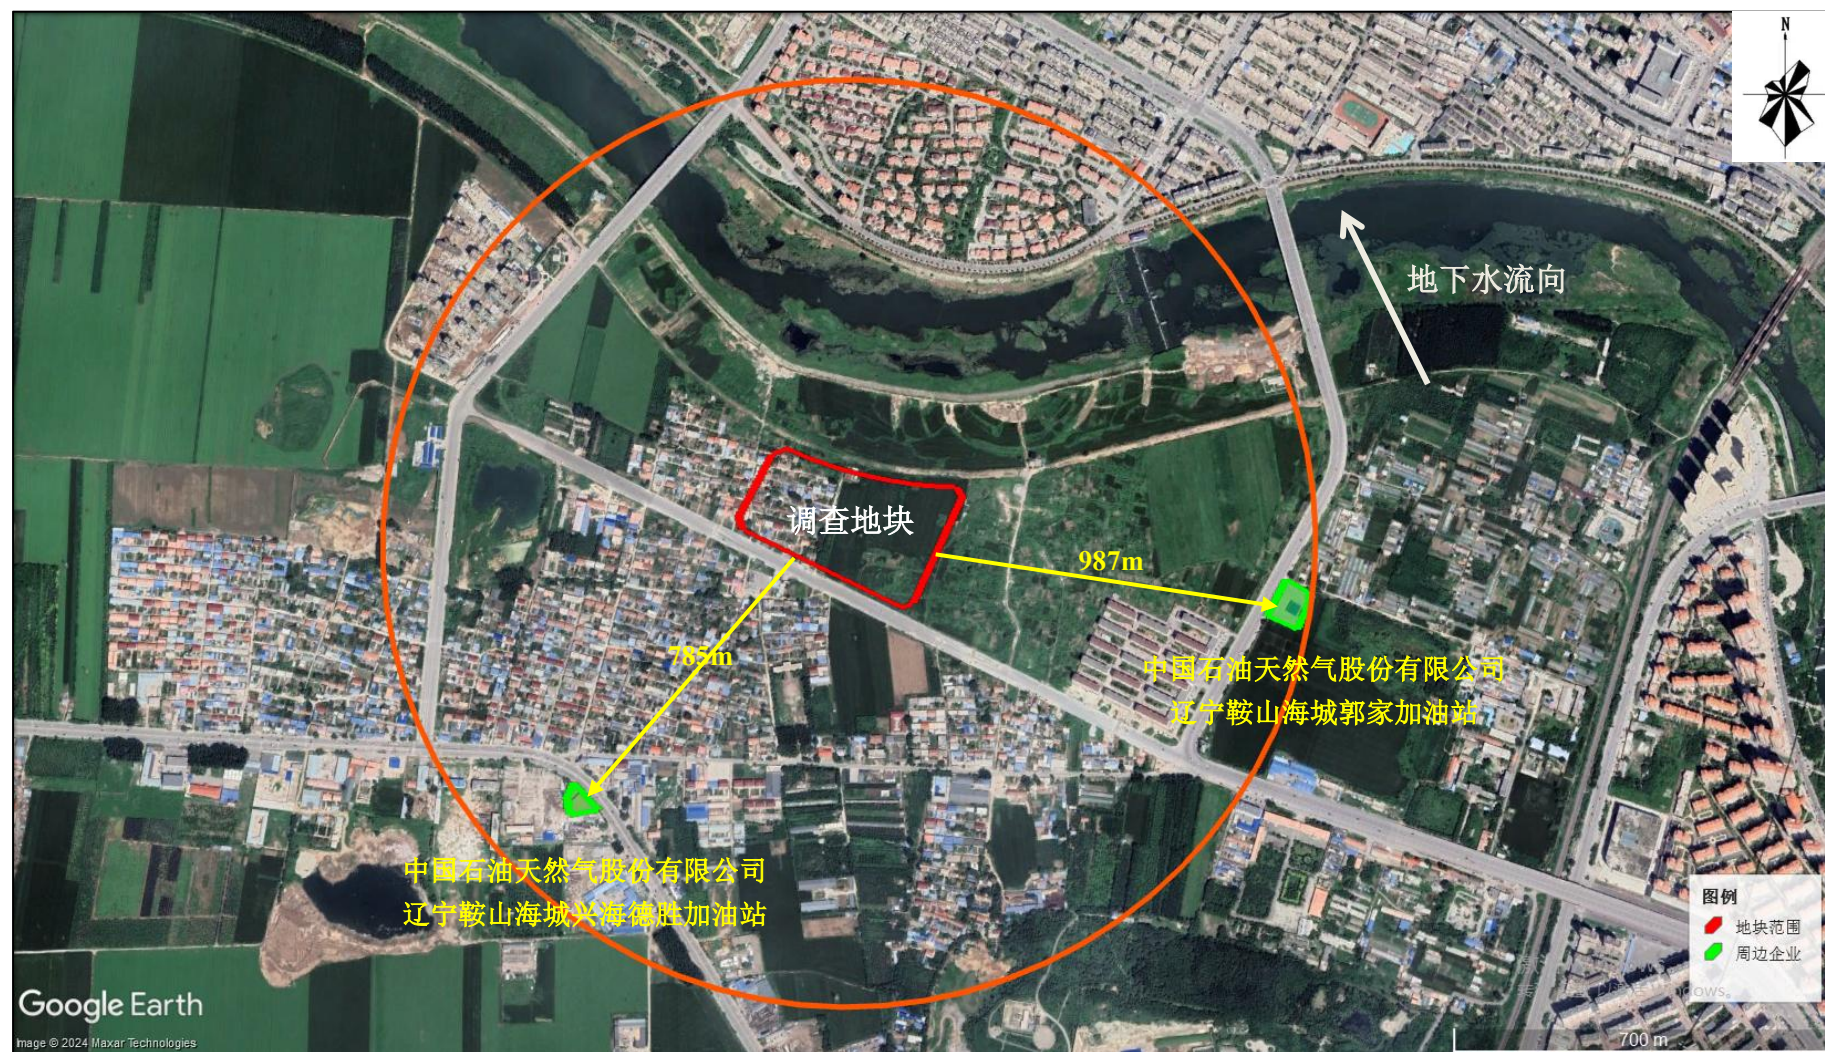
图 4.2-4 地块周边 1km 企业分布图

调查地块周边 200m 范围内无高污染源企业，周边 1km 范围内企业从大气沉降、污染物迁移途径等方面分析，对调查地块影响较小或无影响。
