# 海城市中央跨河路东侧地块 A 地块 土壤污染状况调查报告

委托单位：海城市自然资源局

编制单位：辽宁华一环境咨询事务有限公司

二〇二四年十一月

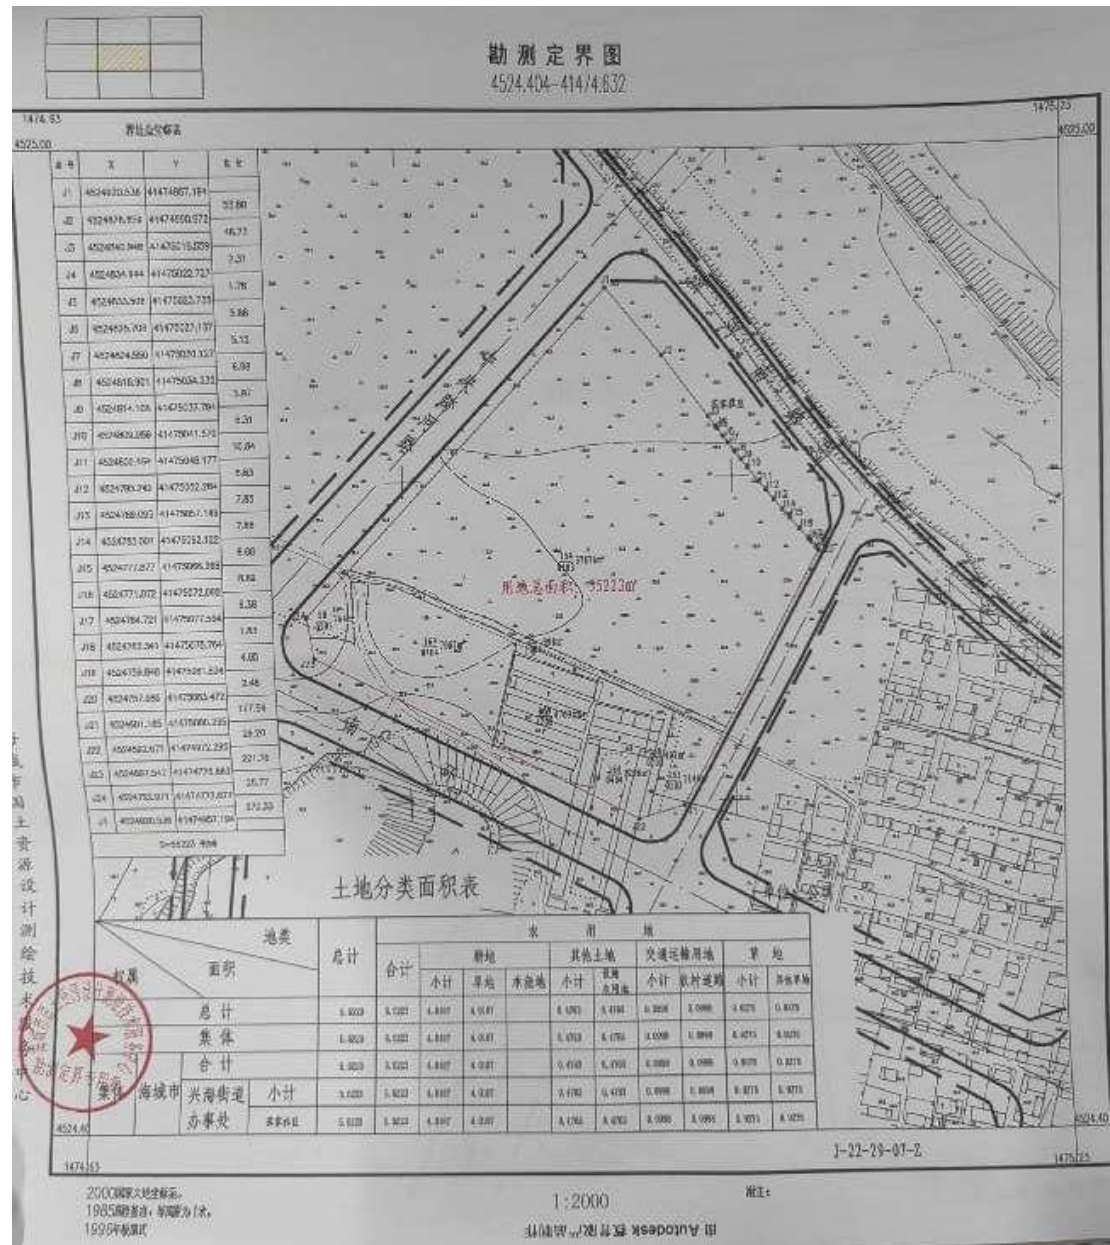
图 2.2-1 中央跨河路东侧地块 A 地块勘界图

本次场地环境初步调查范围为中央跨河路东侧地块 A 地块，地块位于辽宁省鞍山市海城市兴海街道中央跨河路东侧，调查范围总面积为 55223m<sup>2</sup>，与勘界图中红线范围面积一致。调查地块地理位置中心坐标为：E122.702813°，N40.857139°。拐点坐标如表 2.2-1 所示，勘界图如图 2.2-1 所示，调查范围及拐点坐标图如 2.2-2 所示。

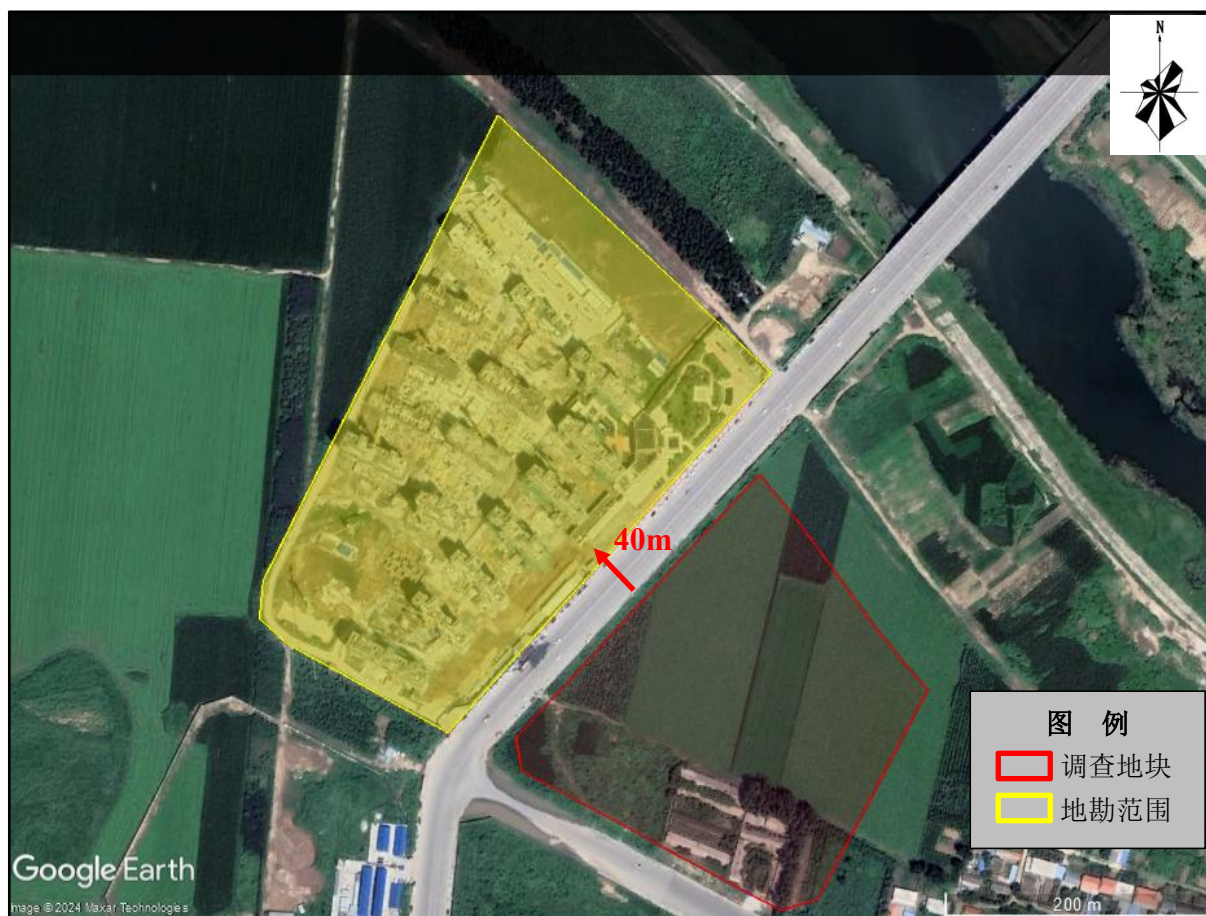
图 3.1-3 地勘位置与本项目位置关系图

本调查地块引用《海城碧桂园高中东侧地块岩土工程勘察报告》（辽宁省市政工程设计研究院有限责任公司）。调查地块位于引用地勘地块东侧，距离约 40m，两个地块处于同一水文地质和地貌单元内，可以引用该地勘。

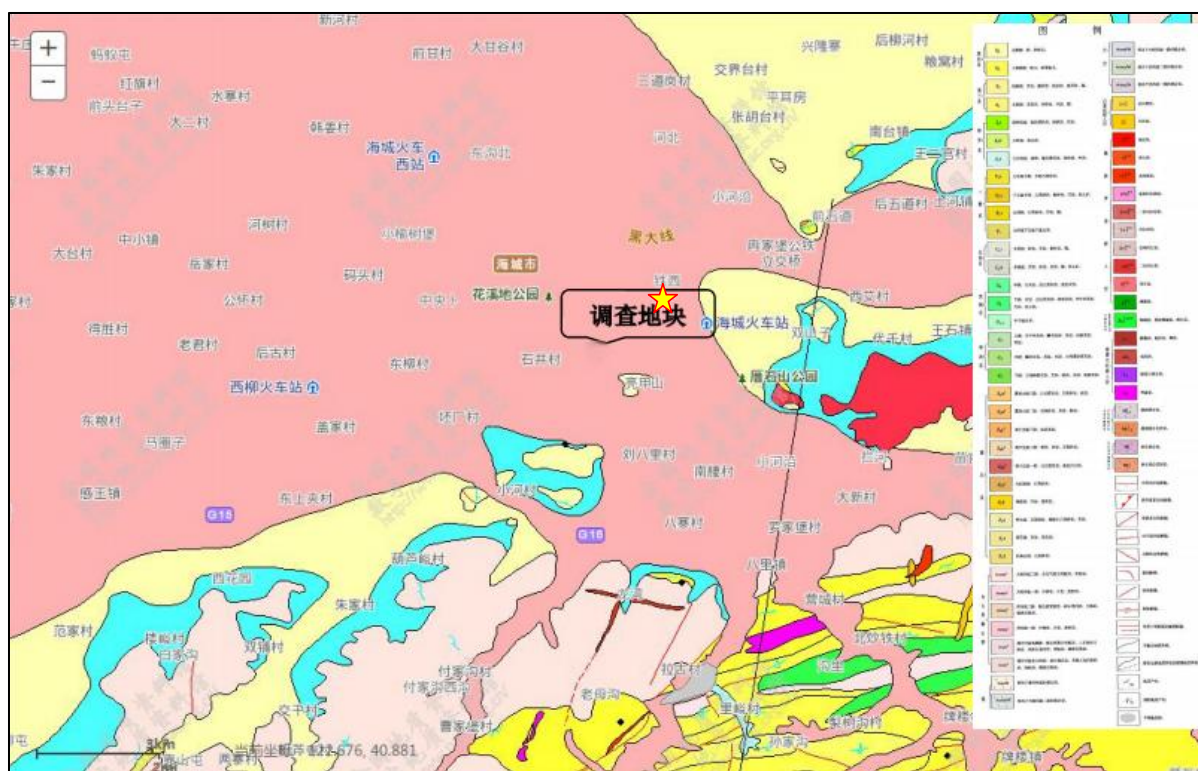
图 3.1-4 调查地块所在区域水文地质图（图片信息来源于全国地质图 1:20 万水文地质图）

勘察期间，在钻探深度范围内见有一层地下水，为孔隙潜水。地下水初见水位 12.30~12.40m，水位标高为 10.40~10.60m，地下稳定水位埋深为 12.0~12.10m，水位标高为 10.60~10.80m，主要赋存于粗砂⑤层中，地下水主要补给源为大气降水和地下径流。根据地区建筑勘察经验，地下水的年水位变化幅度受季节影响较大，地下水的年水位变化幅度 2.0~3.0m。抗浮水位建议取 13.80m。

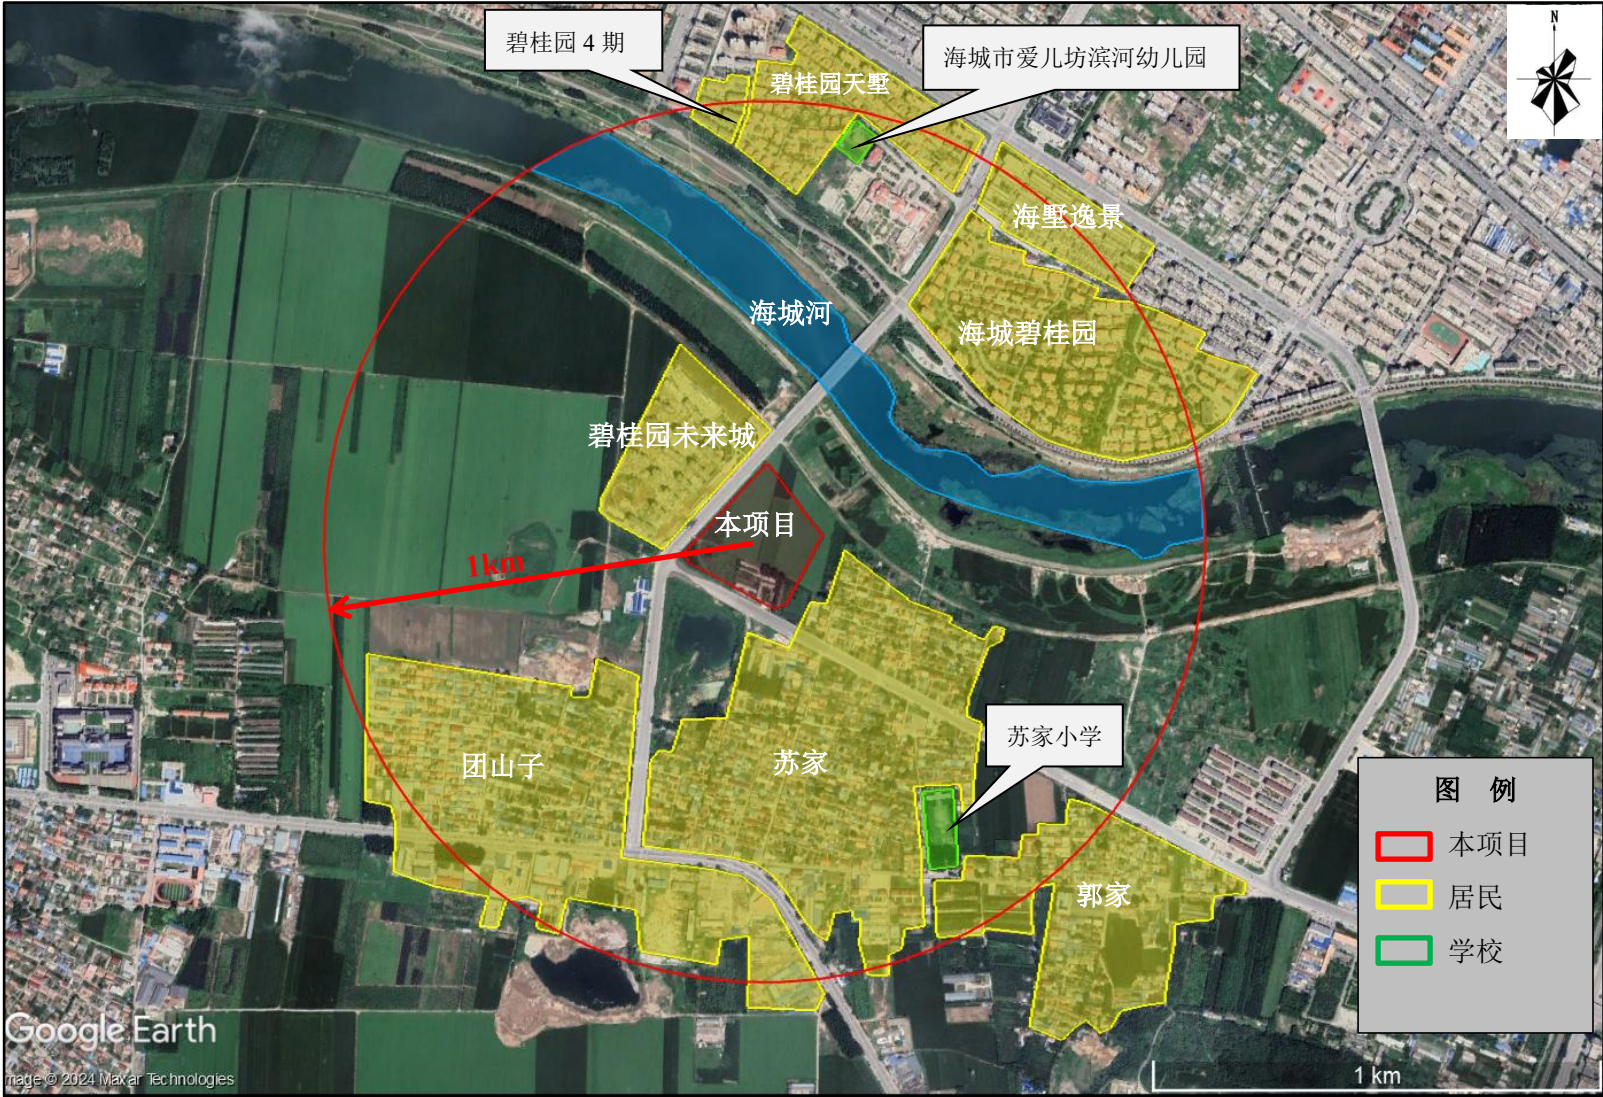
图 3.2-1 地块周边敏感目标分布图

根据现场实际踏勘，该地块 1km 范围敏感目标包括住宅、学校河流等，根据该地块所在区域环境功能特征及性质，确定该地块主要环境保护目标见表 3.2-1。

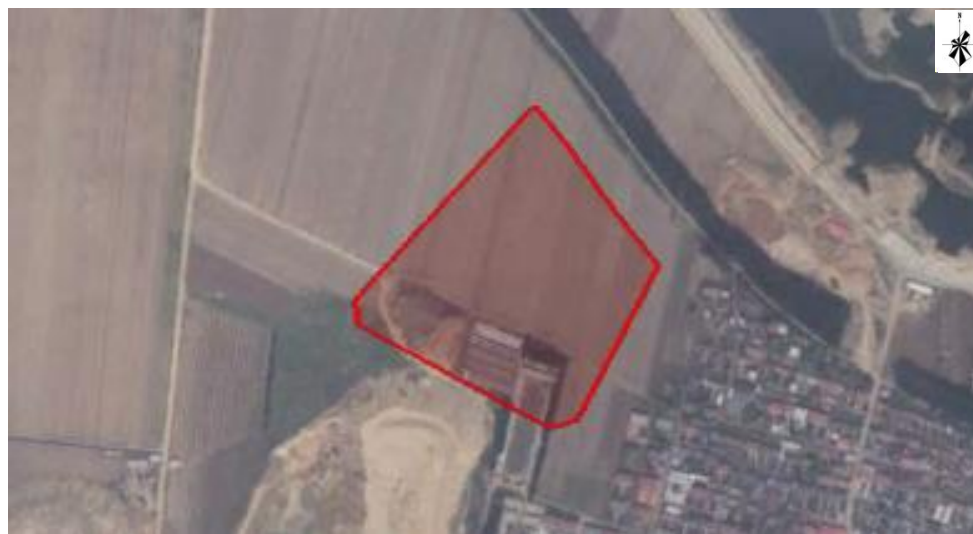
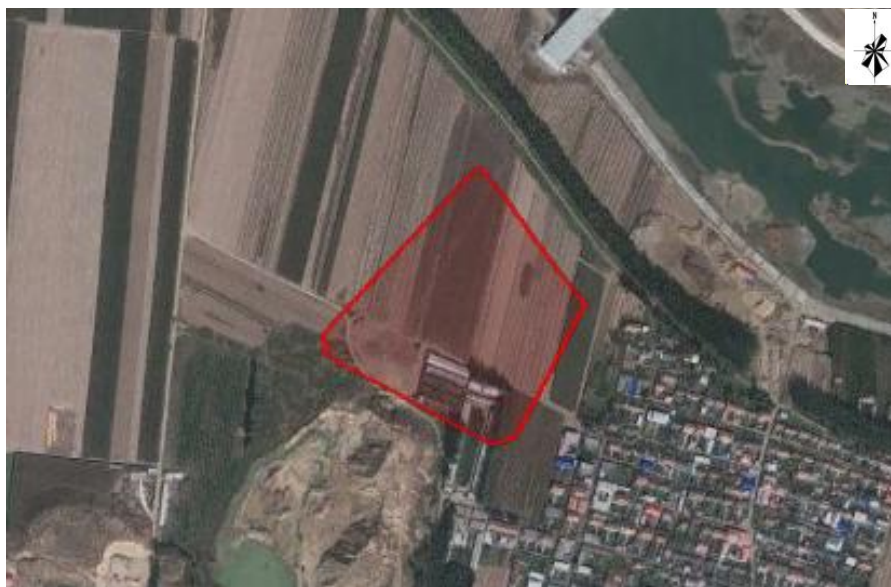
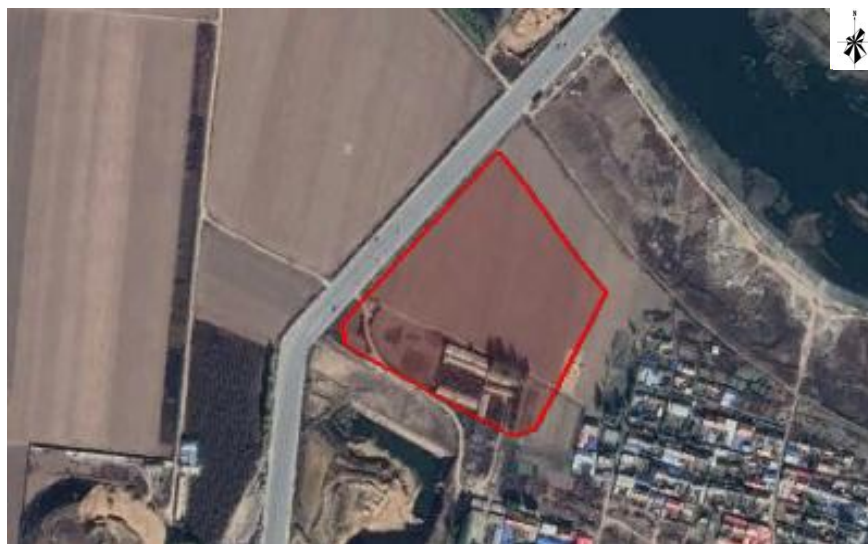
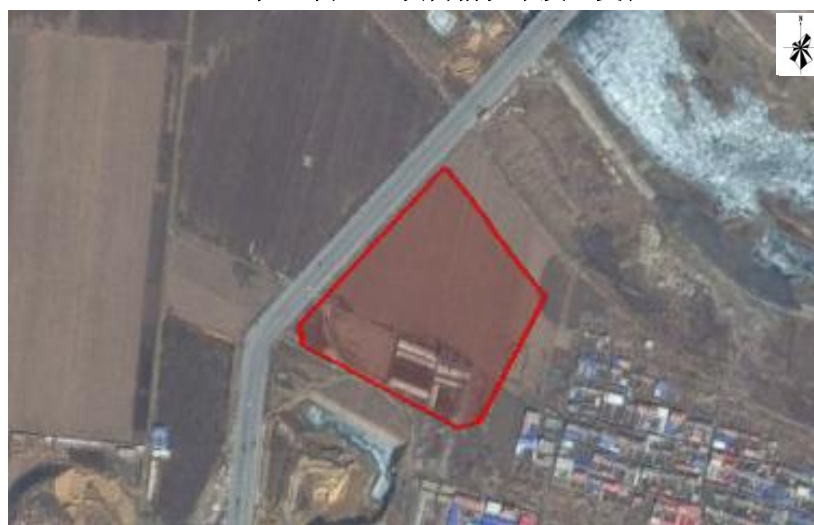
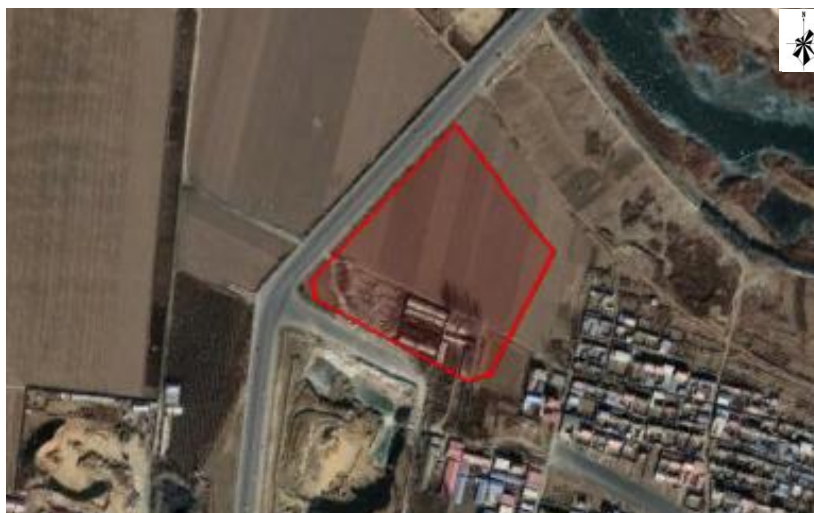
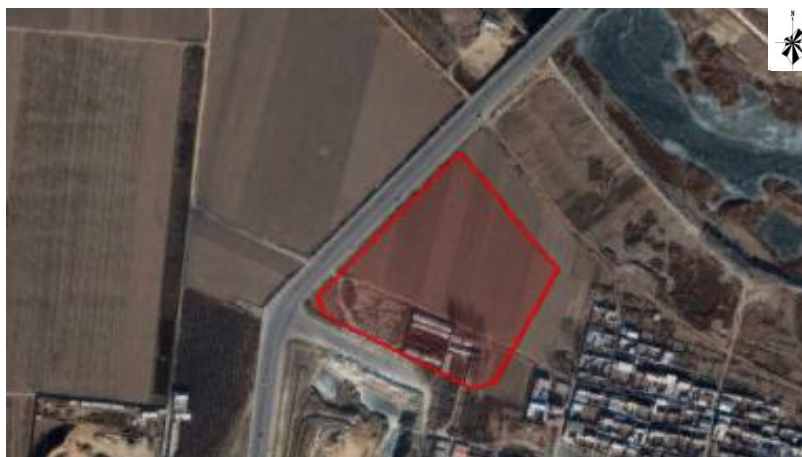
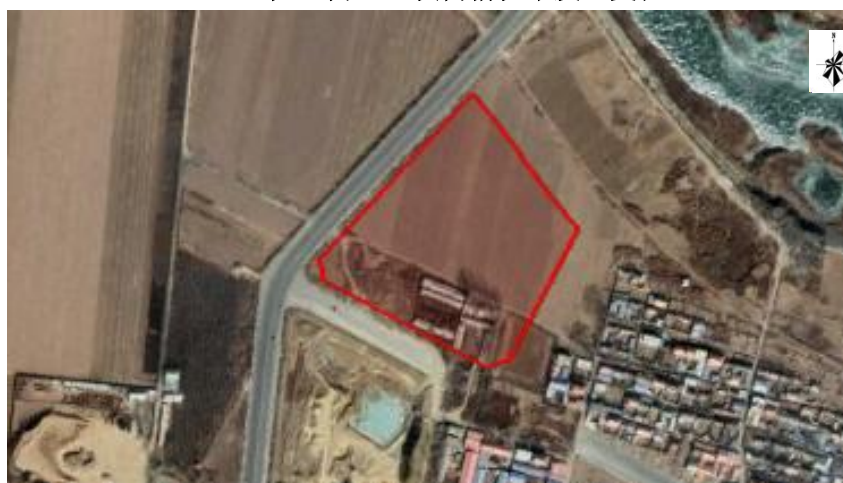
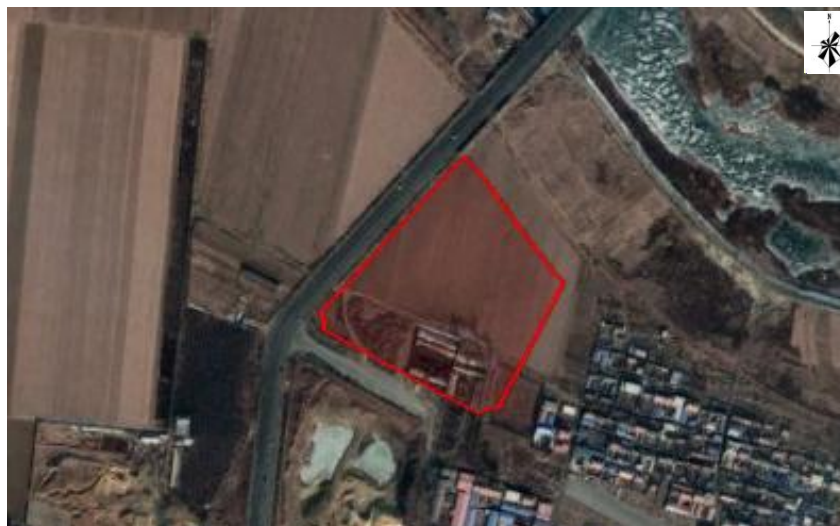
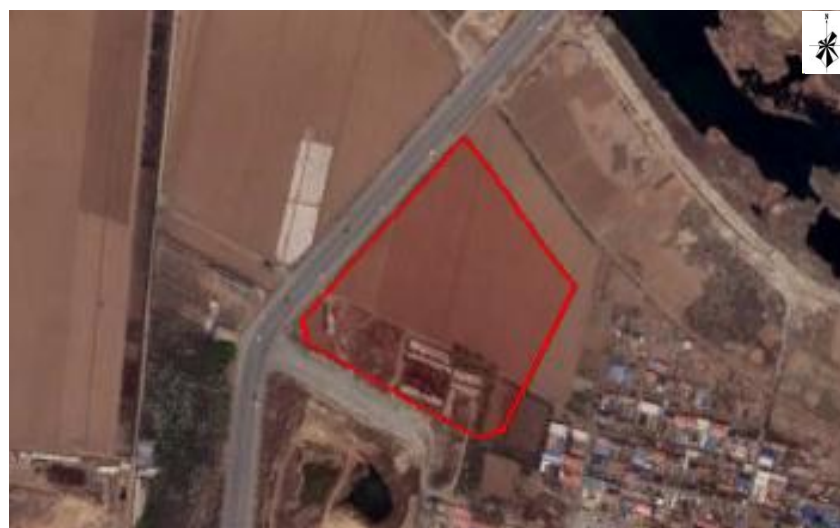
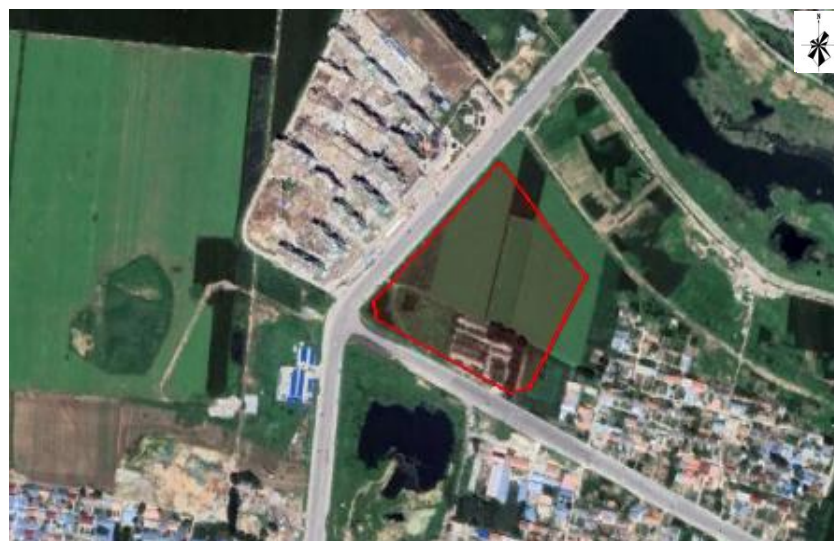
**图 3.3-1 地块历史卫星图片影像截图**

2010 年 06 月，地块内为耕地和苏家村

2011 年 10 月，地块内情况未发生变化

2015 年 10 月，地块内情况未发生变化

2016 年 03 月，地块内情况未发生变化

2017 年 12 月，地块内情况未发生变化

2018 年 02 月，地块内情况未发生变化

2019 年 02 月，地块内情况未发生变化

2020 年 1 月，地块内情况未发生变化

2021 年 4 月，地块内情况未发生变化

2022 年 8 月，地块内情况未发生变化

2010 年 6 月~2011 年 10 月、2015 年 3 月~2017 年 12 月、2019 年 2 月~2022 年 8 月历史卫星图片可以看出，该地块历史上为耕地和苏家村，结合现场访问调查，主要种植农作物为玉米，无生产历史，初步判断该地块无污染现象。

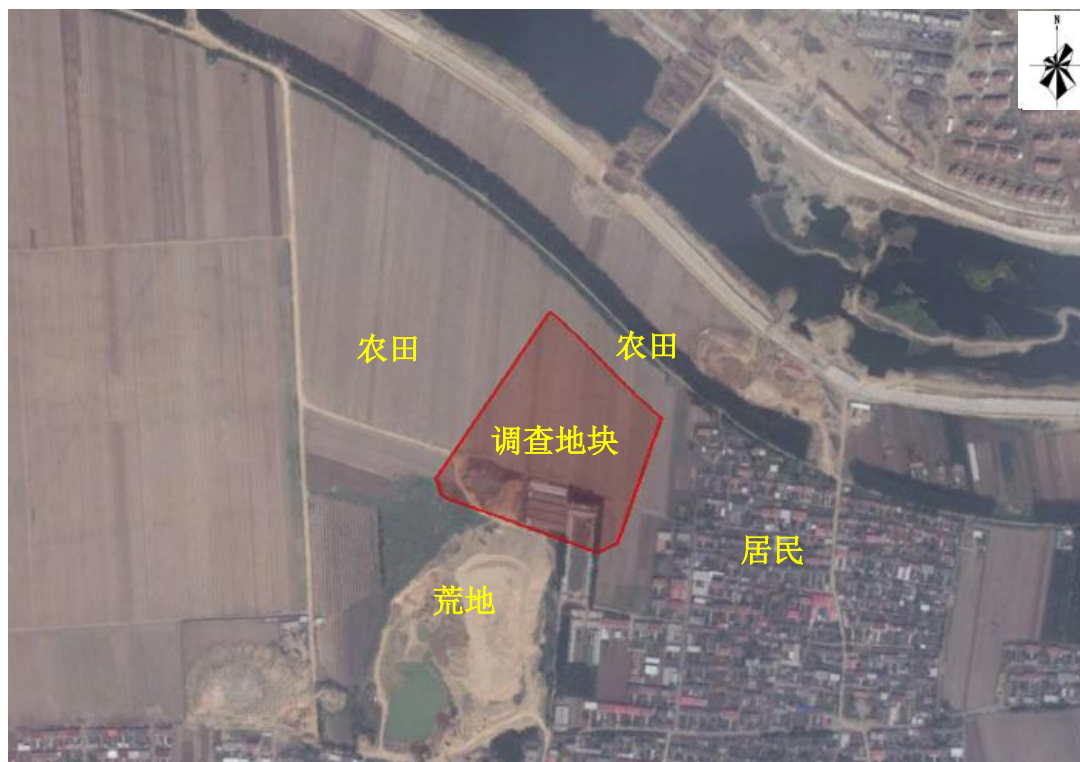
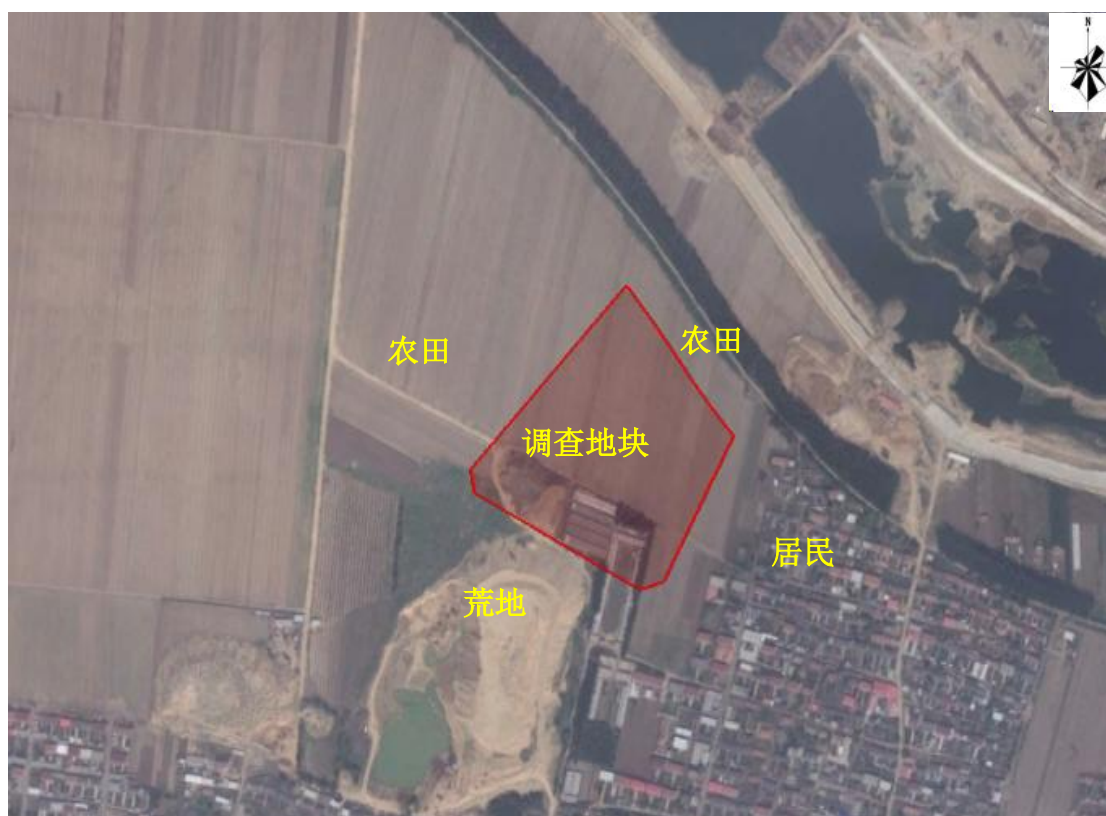
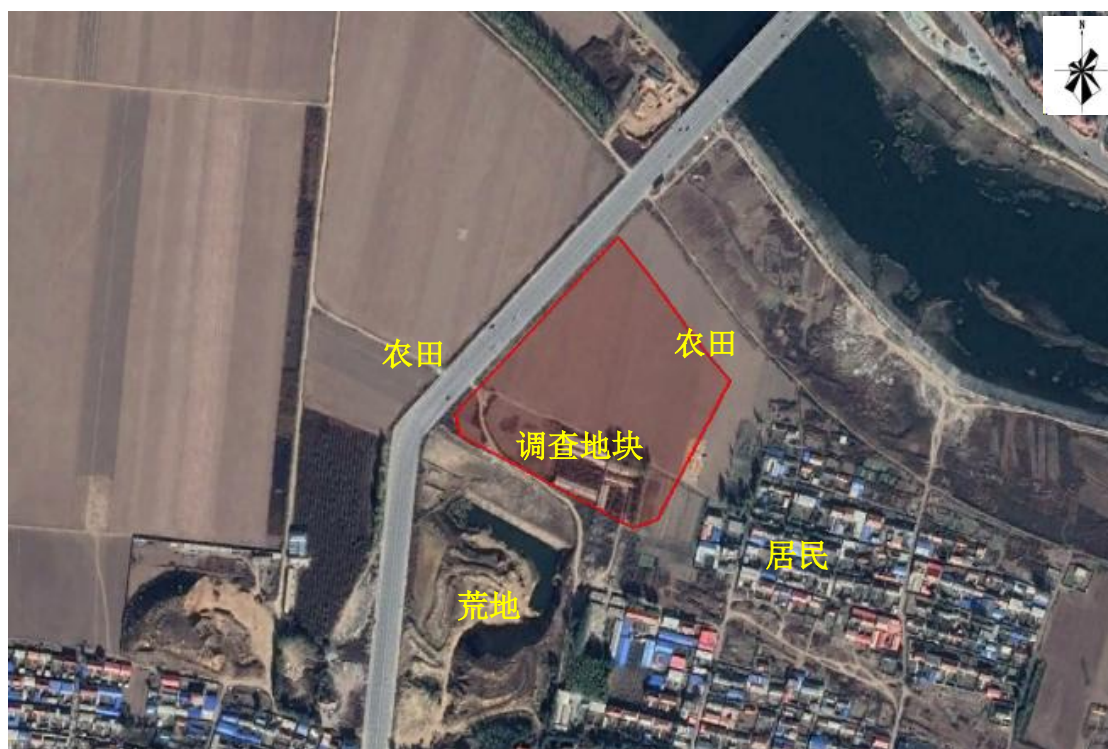
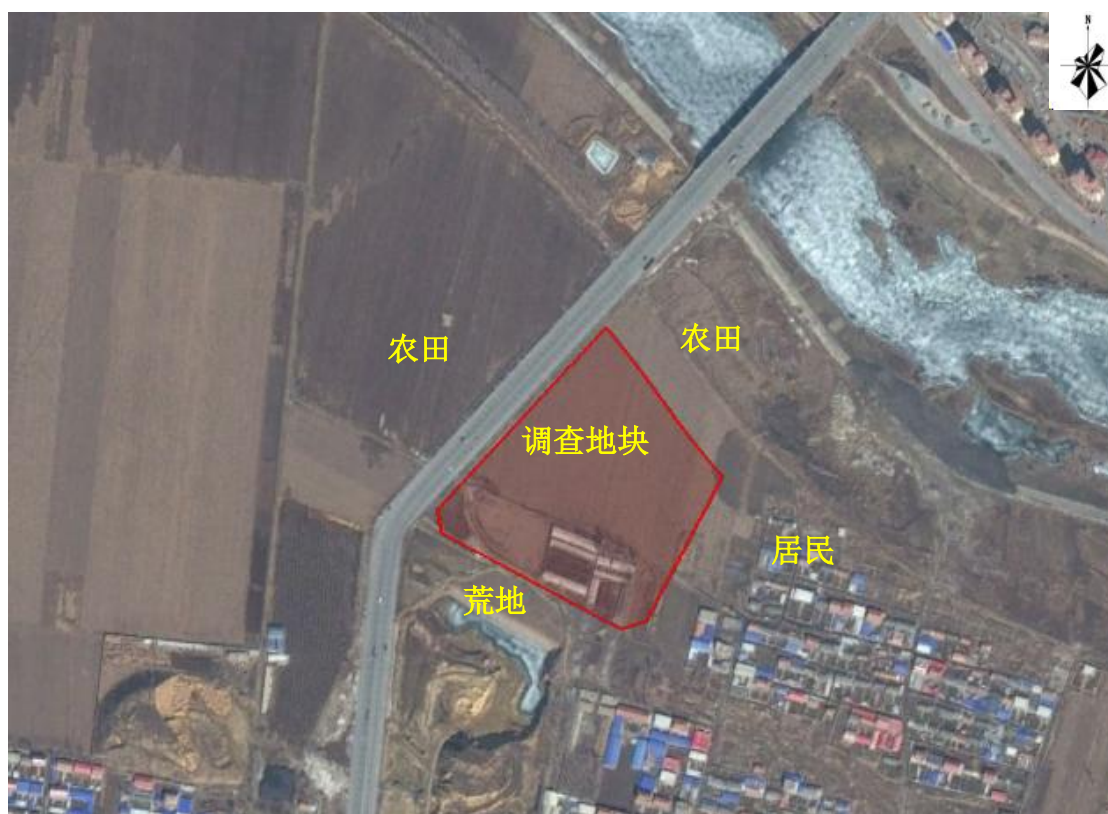
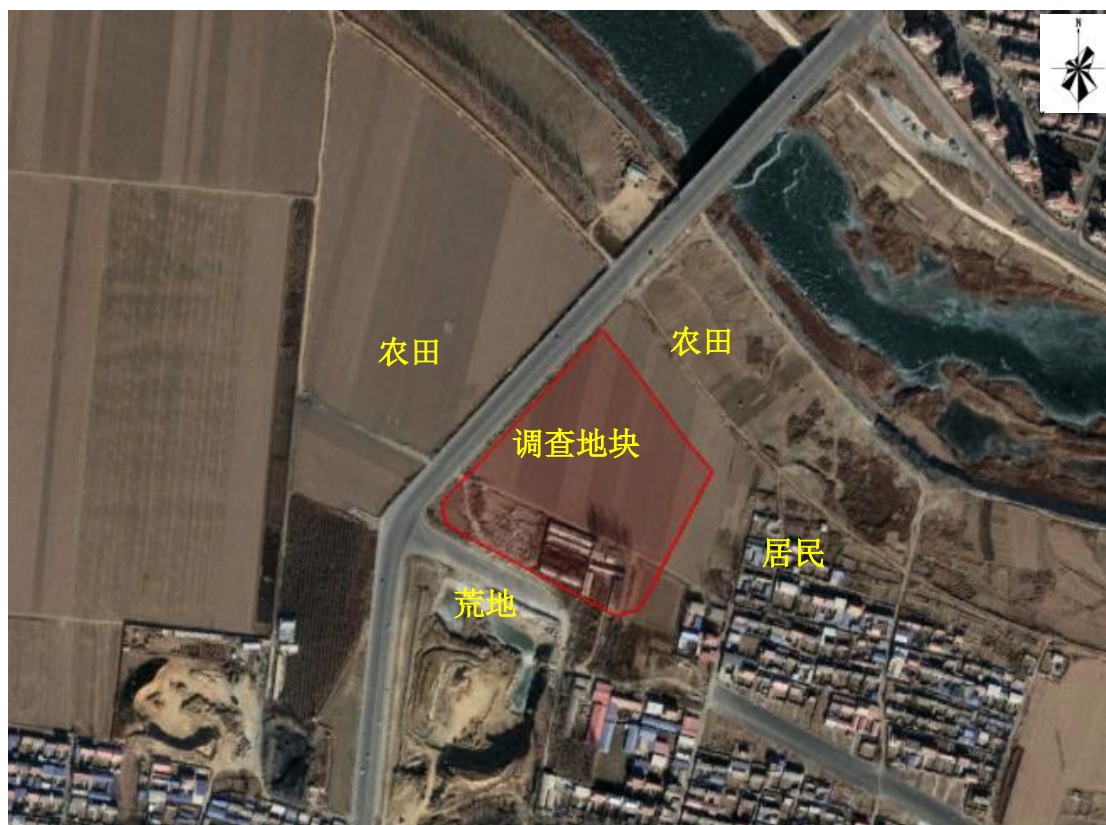
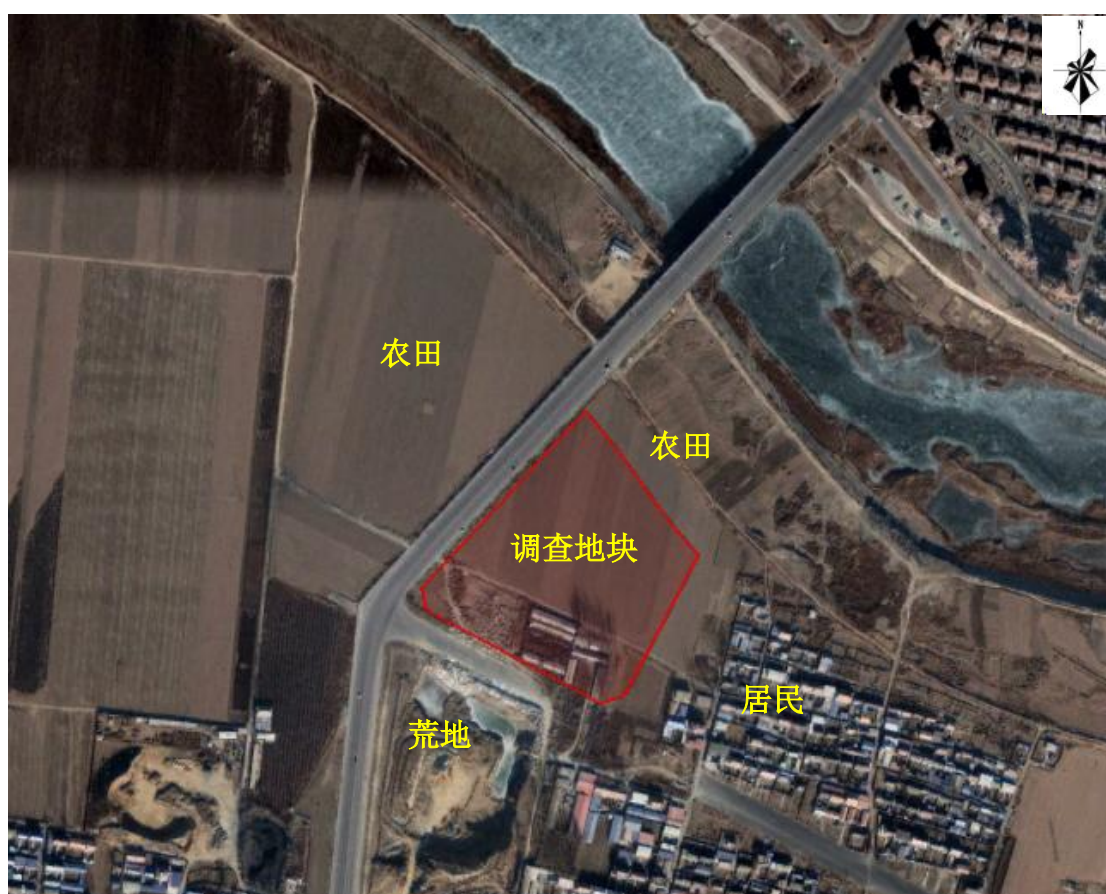
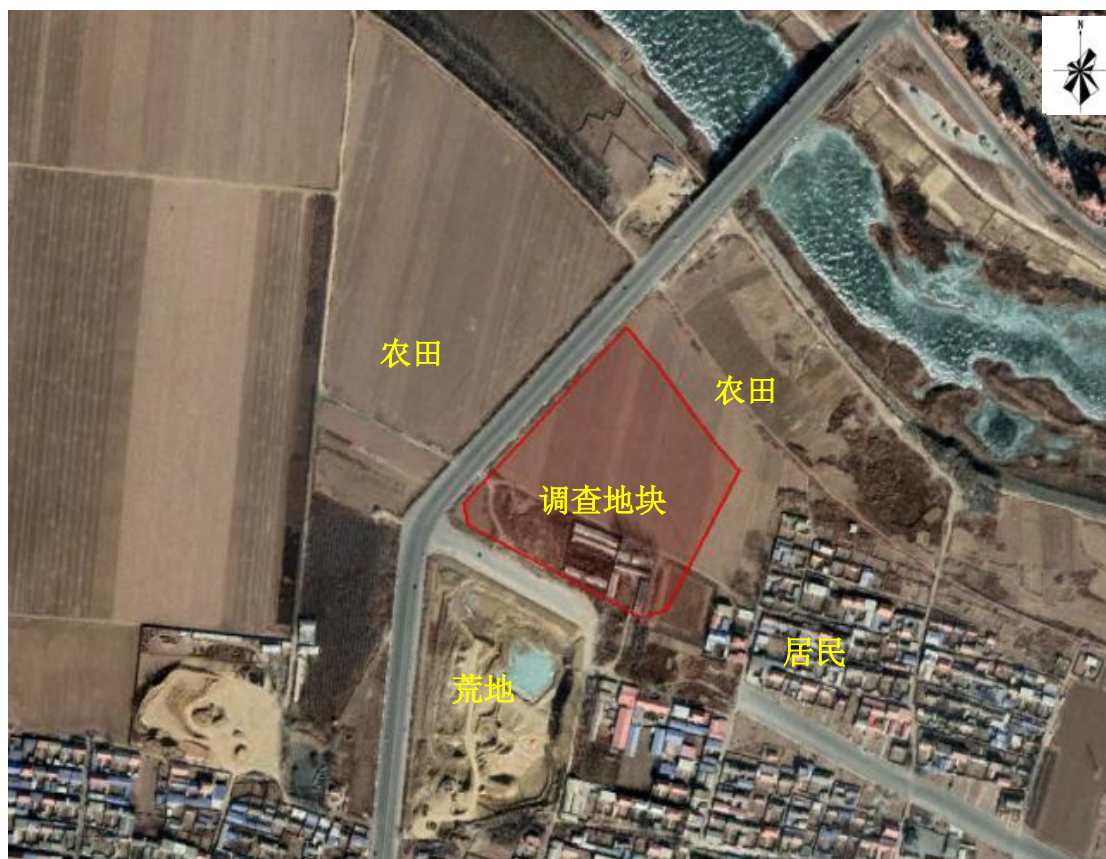
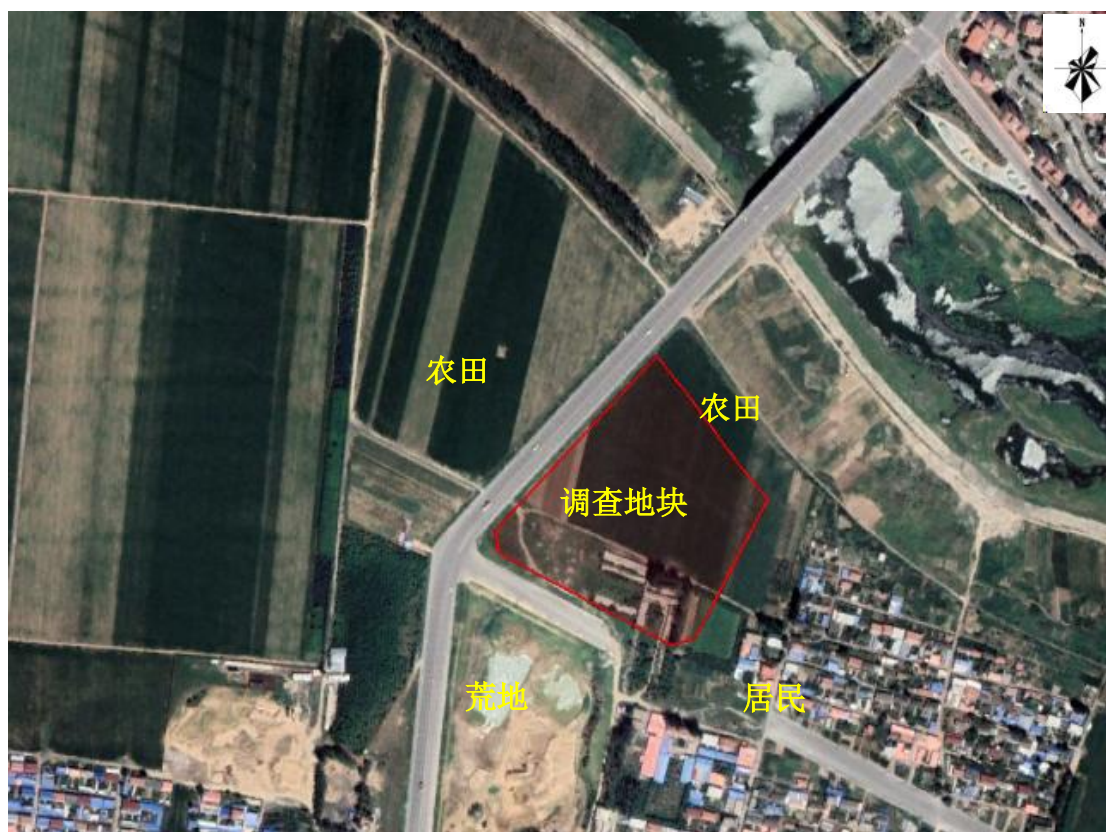
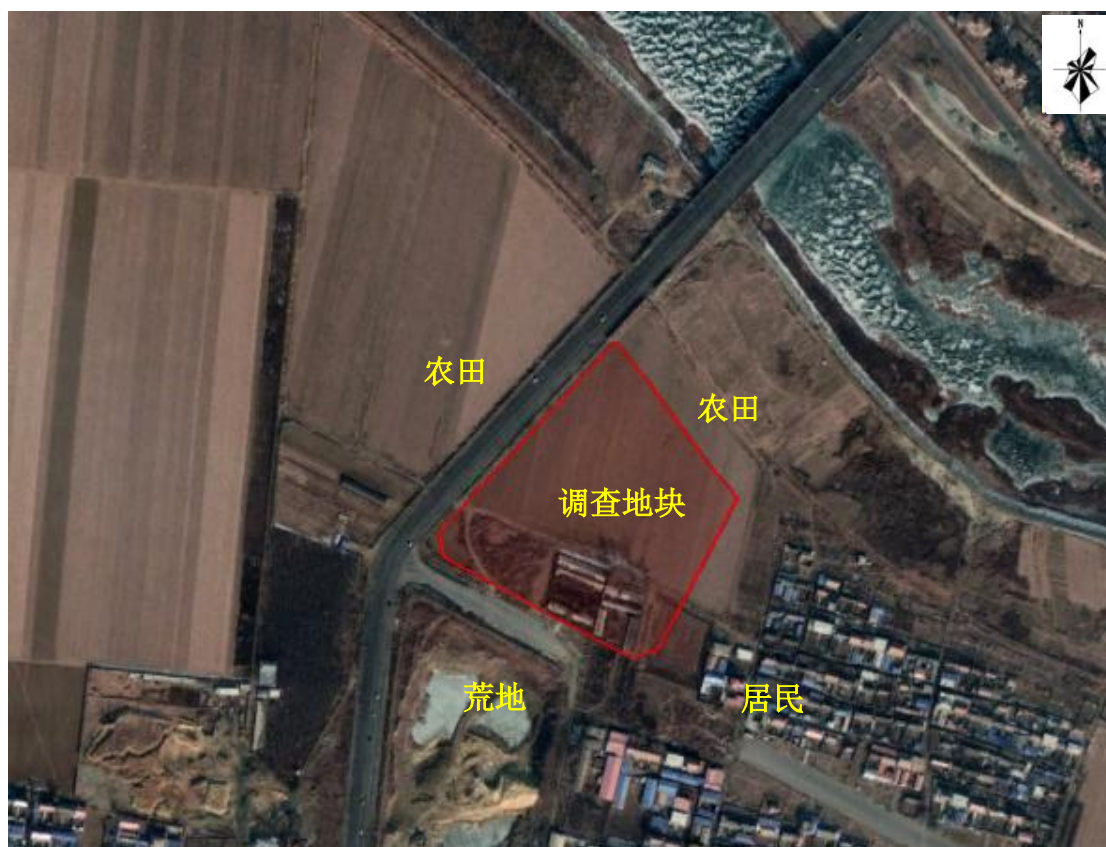
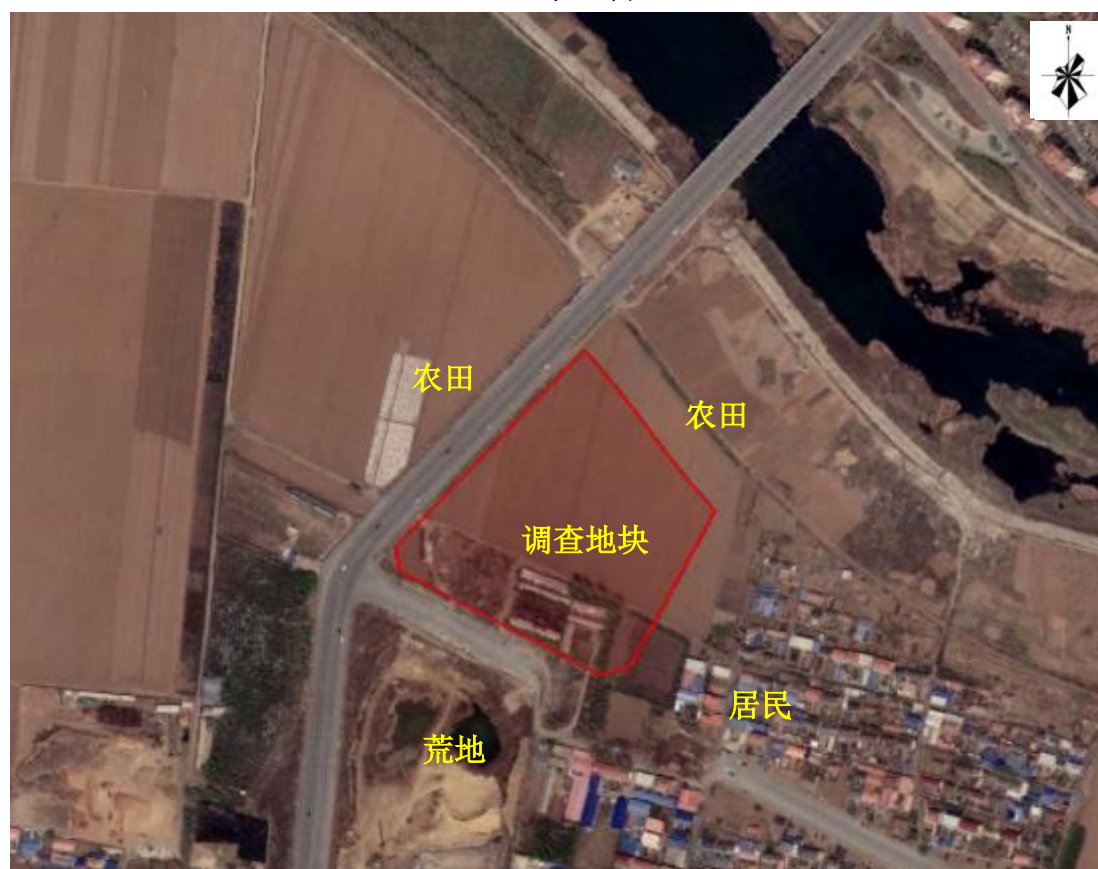
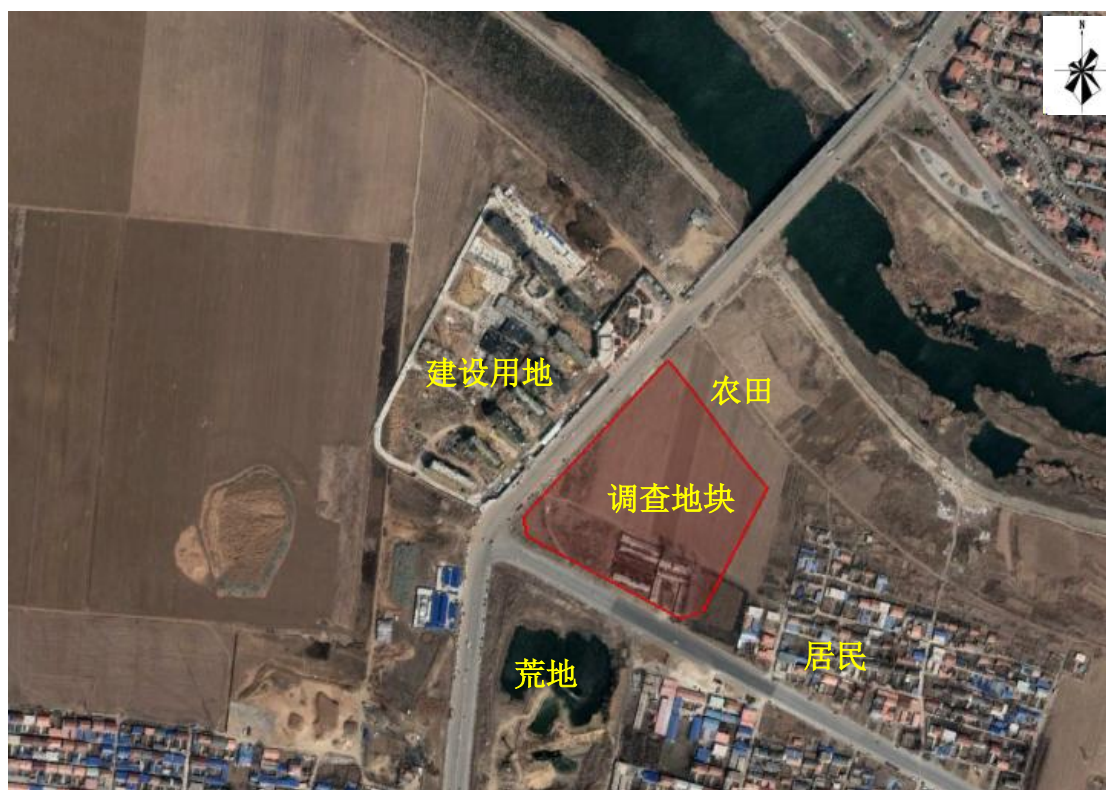
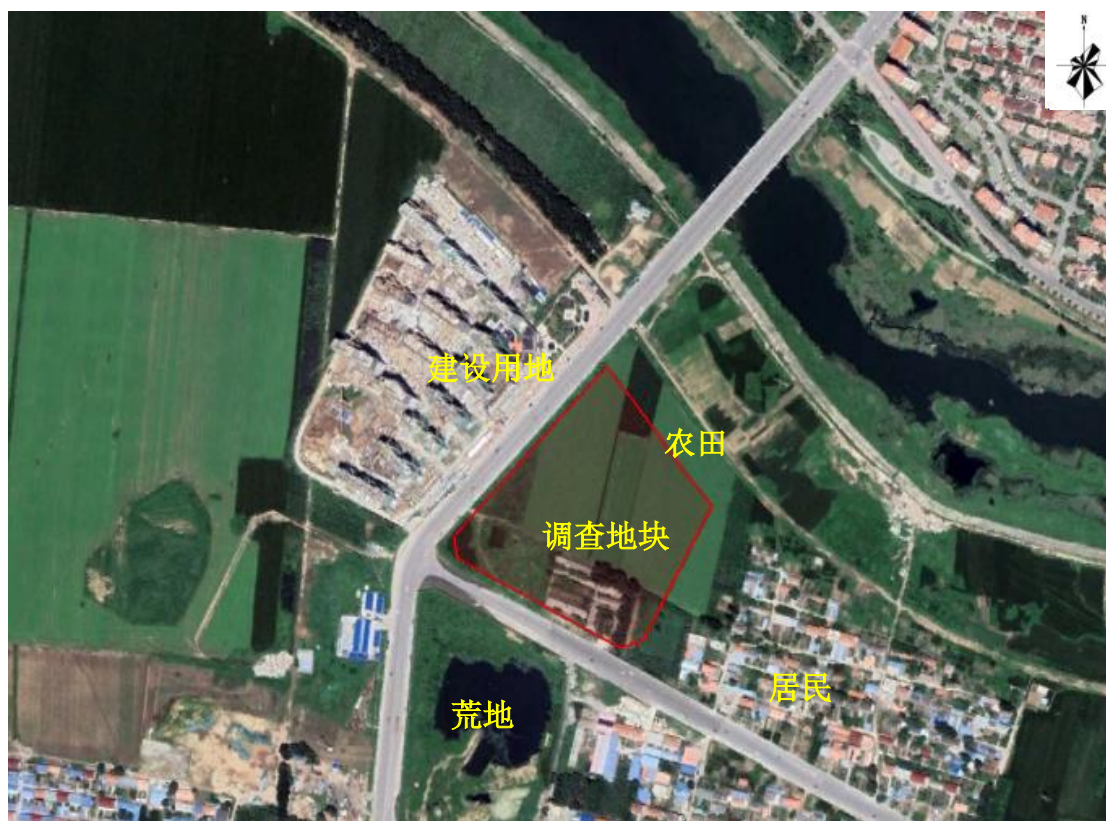
图 3.4-1 相邻地块历史影像

2010~至今年，东侧为农田、林地。

2010~至今年，南侧地块主要为苏家、荒地。

2010~2020 年，西侧地块为农田；

2021 年，碧桂园未来城开始建设；

2022~至今，地块内为碧桂园未来城。

2010~至今年，北侧地块主要为农田。

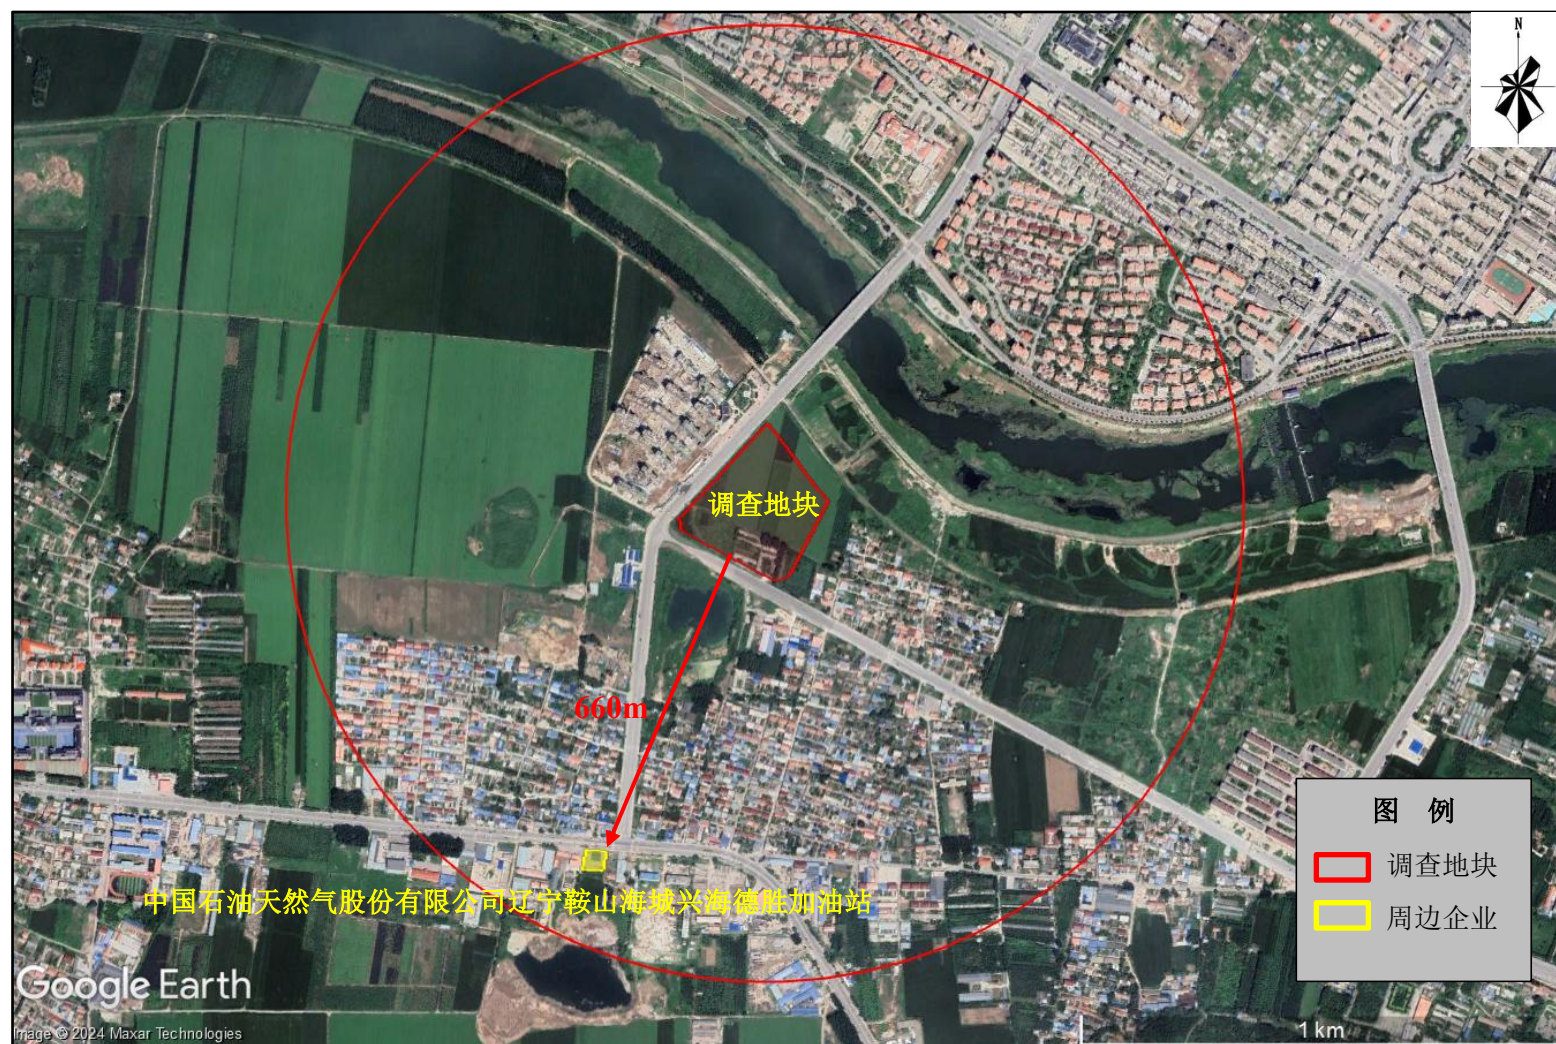
图 4.2-3 地块周边 1km 企业分布图

调查地块周边 200m 范围内无高污染源企业，周边 1km 范围内企业从大气沉降、污染物迁移途径等方面分析，对调查地块影响较小或无影响。
